## ☛ 서대문-주택-261(옹벽)

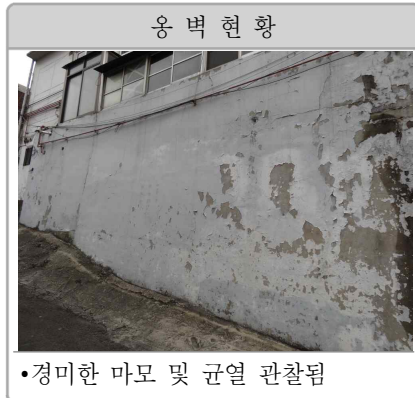
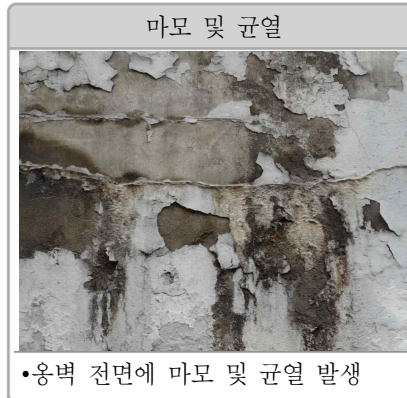
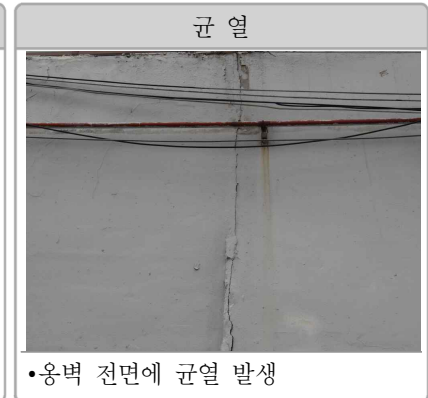
- 상부가옥과 연결하여 있으며 도시가스관이 부착되어 있음
- 노후화된 옹벽으로 경미한 균열이 관찰되나 구조적 위험성은 낮은 것으로 판단됨
- 노후화된 옹벽으로 경미한 마모 및 침식현상이 관찰되나 구조적 위험성은 낮은 것으로 판단됨
- 배출구의 수량이 적으며 배출구 내부에 세립토가 섞여 배수된 흔적

붕괴위험성											사회적 영향도 (점수)	보정 (점수)	점수 합산 /등급
침하 (cm)	수평 변위 (cm)	세굴	파손 /손상 (mm)	균열 (mm)	마모 /침식	박리 (mm)	박락 /충분리 (mm)	철근 노출 (%)	백태	배출구			
0~2	0~2	미발생	0	0.31 ~0.5	경미함	0	0~10	0	유	세립토 배수흔적	16	0	40(B)

- 노후화된 옹벽으로 경미한 마모와 균열이 관찰되나 파손 및 변위 등의 위험요소들이 관찰되지 않아 위험성이 높지 않은 것으로 판단됨
- 노후화된 옹벽과 배출구의 수량이 적어 상부 가옥 및 도로에 피해가 갈 수 있으므로 지속적인 관찰이 필요함
- 구조물의 구조적 안정성은 양호한 것으로 판단하여 B등급으로 산정
