382) 02-95-D-B11

(1) 조사개요

산지명	북한산	시점	37°36'46.533~126°58'55.645
주소	서울시 종로구 평창동 산6-416	종점	37°36'49.076~126°58'53.289
비탈면 종류	인공비탈면	구역 연장	100m
시설물 현황	도로 인접한 경사 °의 인공비탈면, 하부 석축(H= 1m, L= 100m)

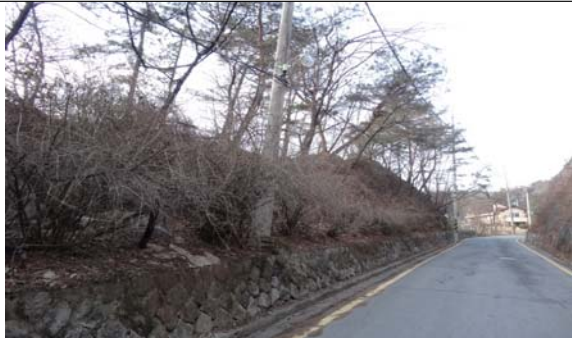
조사 의견	식생 및 보호시설 상태 양호함 돌출암반이 관찰되며 소규모 낙석의 피해가 발생할 수 있어 주의 깊은 관찰이 필요함
대책 방안	유실 우려 구간의 지속적인 관찰
