## 406) 02-99-D-B3

### (1) 조사개요

산지명	북한산	시점	37°36'20.754~126°58'12.932
주소	서울시 종로구 평창동 산10	종점	37°36'21.796~126°58'14.630
비탈면 종류	자연비탈면	구역 연장	55m
시설물 현황	주택 인접한 경사 25°의 자연비탈면, 보호시설 없음

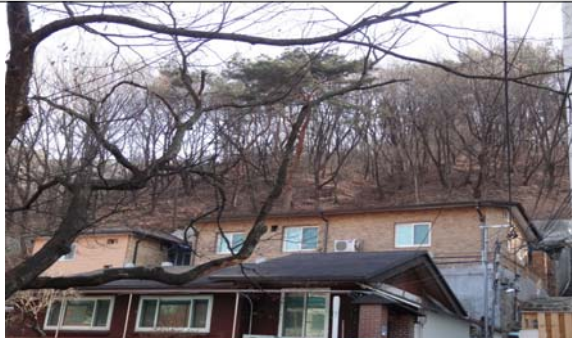
전경1	전경2

조사 의견	과거 집중호우에 의한 붕괴이력이 있으며 주택배후로 배수시설이 있으나 미흡함 배수시설에 대한 정비 및 추가 시공이 필요하며 우기시 지속적인 관찰이 필요함
대책 방안	배수시설 정비
