160) 01-17-D-B1

(1) 조사개요

산지명	인왕산	시점	37°35'04.486~126°57'05.303
주소	서울시 서대문구 홍제동 460-6	종점	37°35'08.616~126°57'06.698
비탈면 종류	인공비탈면	구역 연장	160 m
시설물 현황	인왕산 현대아파트, 경사 65°의 인공비탈면, 하부 R/C 옹벽(H= 7m, L= 170m), 낙석방지울타리

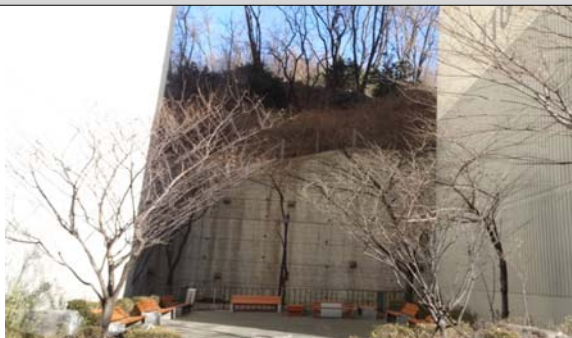
비탈면전경	비탈면 상태 양호

조사 의견	식생 및 보호시설 상태 양호함. 전반적으로 양호한 비탈면으로 피해위험성 낮음.
대책 방안	현 상태 유지관리
