☞ 용산-도연(3)-022(옹벽)

1 위치 및 시설물 종류

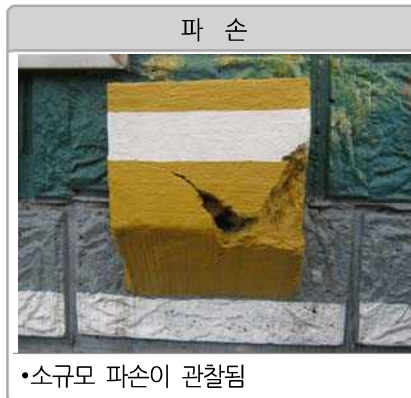
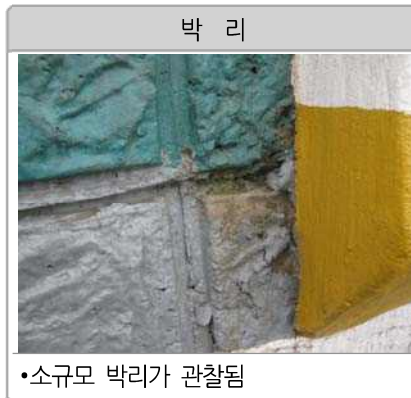
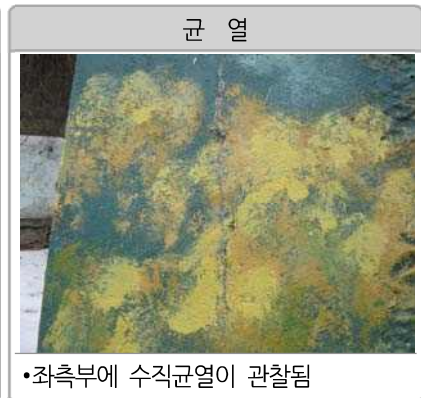
- 해당 구조물은 좌에서 우로 갈수록 지형이 높아지며 구조물의 높이는 낮아지는 형태임
- 구조물 전면부에 1m간격으로 2줄의 앵커 보강이 시공된 상태이고, 페인트로 도색되어 있음
- 구조물의 좌·우측은 석축구조물로 연결되며, 마모 및 침식 상태가 경미하여 최근에 시공된 구조물로 판단됨
- 구조물의 좌측 일부에 균열이 관찰되고, 소규모 파손 및 박리가 관찰됨

- 구조물의 좌측 일부에 균열이 관찰되고, 소규모 파손 및 박리가 관찰되나 변위등의 다른 위험요소가 관찰되지 않아 구조물의 위험성이 높지 않은 것으로 판단됨
- 구조적 안정성이 양호한 것으로 판단되어 B등급으로 산정하였으며, 정기적인 관리와 관찰이 요구됨
