☞ 용산-주택-144(옹벽)

1 위치 및 시설물 종류

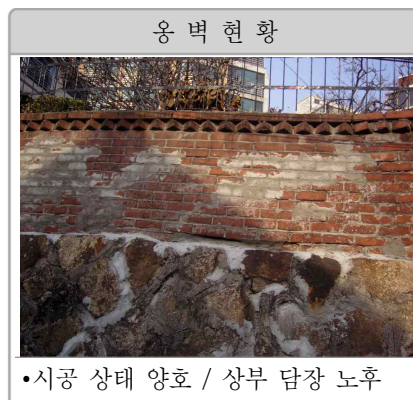
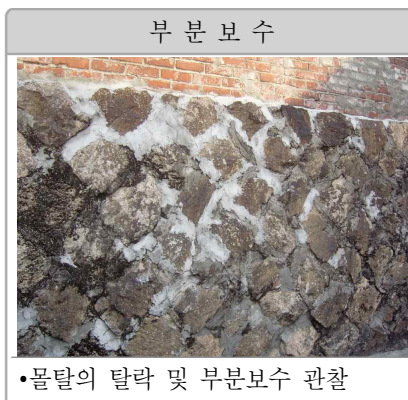
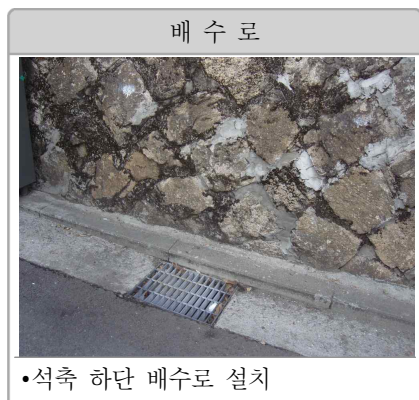
3 시설물 상태

- 노후화된 석축으로 마모가 약간 심한편이며 과거 석축 마감재인 몰탈의 탈락이 발생했으나 부분보수 하였음
- 상부에 노후화된 담장이 존재하며 경미한 마모가 관찰됨
- 배출구가 설치되지 않은 상태

- 해당 석축은 마감재인 몰탈이 부분적으로 유실되었으나 일부 구간 보수하였으며 파손 및 변위 등의 위험요소는 없고, 석축 높이가 높지 않아 위험성은 높지 않음
- 구조물의 상태는 대체로 양호하나 상부 담장이 노후화되어 지속적인 관찰 요구됨
- 구조물의 구조적 안정성이 양호한 것으로 판단하여 B등급으로 산정
