## ☞ 은평-주택(3)-273(옹벽)

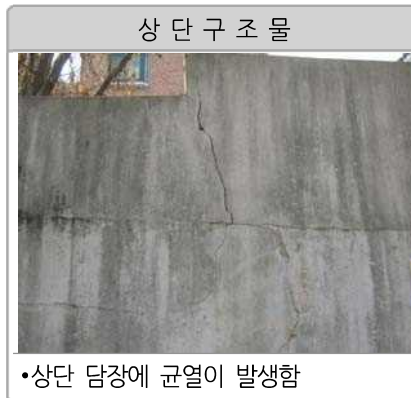
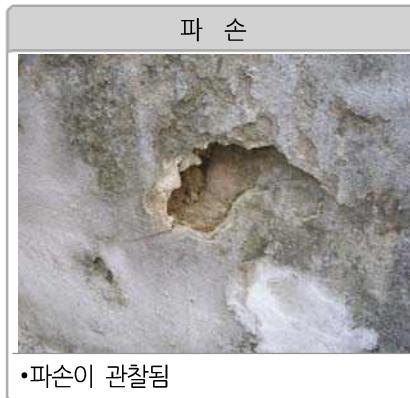
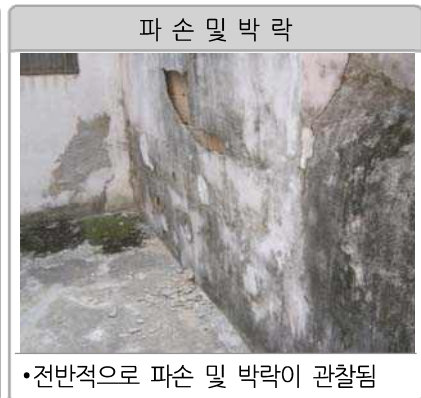
- 해당 구조물은 평탄한 지대에 시공된 높이가 일정한 석축으로 상단에 높이 약 1m의 담장이 설치되어 있으며, 담장 내에 균열 및 파손, 박락이 관찰됨
- 좌측의 벽돌옹벽 전면부에 덧대어 놓은 시멘트 전체가 파손 및 박락된 상태임
- 구조물 전면부의 마모 및 침식이 약간 심한 상태이고, 다수의 균열이 관찰되며 일부균열 사이로 백태가 관찰됨

붕괴위험성											사회적영향도 (점수)	보정 (점수)	점수 합산 /등급
침하 (cm)	수평 변위 (cm)	세굴	파손 /손상 (mm)	균열 (mm)	마모 /침식	박리 (mm)	박락 /층분리 (mm)	철근 노출 (%)	백태	배출구			
0~2	0~2	미발생	6~10	0.21~0.3	약간 심함	0	16~20	0	유	없음	25	0	59(C)

- 해당 구조물은 노후화가 진행중인 석축으로 균열 및 파손, 박락등의 위험요소가 다수 관찰되어 구조물 붕괴위험성이 있는 것으로 판단됨
- 추가적인 파손의 위험이 있어 전면 보수와 주의깊은 관찰이 요구되는 C등급으로 산정
