335) 02-80-L-B12

(1) 조사개요

산지명	북한산	시점	37°36'53.000~126°57'41.983
주소	서울시 종로구 구기동 10-2	종점	37°36'52.388~126°57'41.328
비탈면 종류	자연비탈면	구역 연장	25m
시설물 현황	삼각산 관음사, 경사 25°의 자연비탈면, 하부 석축(H= 1.5m, L= 20m), 방수포

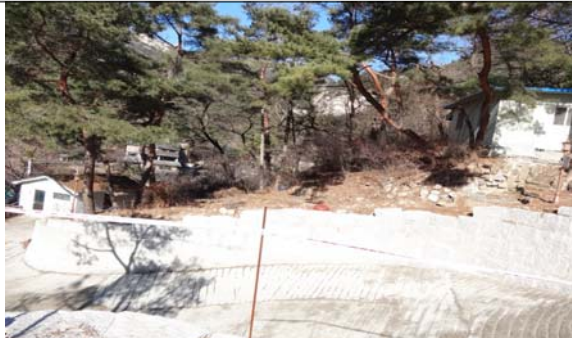
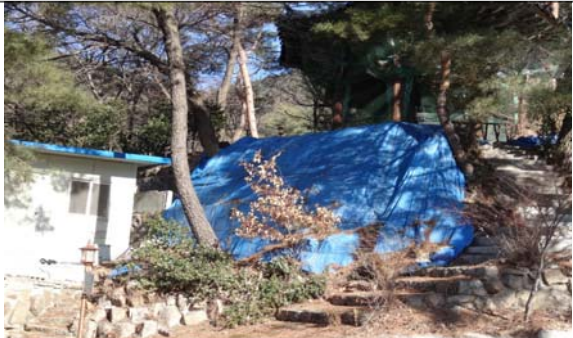
전경1	전경2

조사 의견	하부 석축 상태는 양호하나 일부구간 소규모 유실이 발생했으며 방수포로 응급조치 소규모 유실이 발생했으나 복구가 안되었으며 주의 깊은 관찰이 필요함
대책 방안	유실 우려 구간의 지속적인 관찰
