중구-주택-022(옹벽)

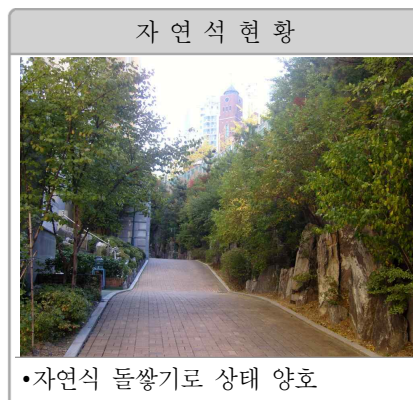
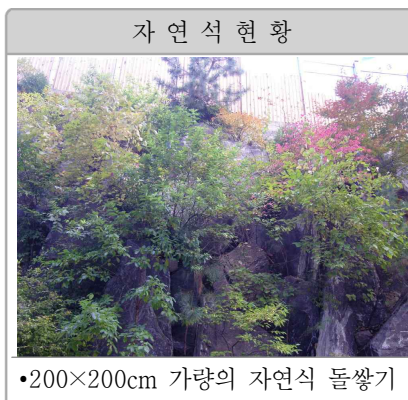
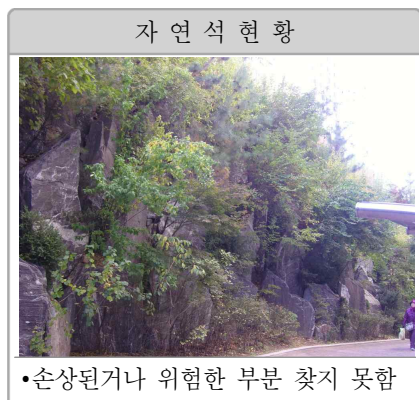
3 시설물 상태

- 자연석으로 쌓아 균열과 파손 부위가 없으며 토압에 의한 배부름현상도 관찰 되지 않음
- 자연석으로 경사지게 쌓아 압력이 분산되는 등 조경석으로 인한 위험요소 없어 보임
- 우기 시 자연 배수가 이루어지므로 배출구가 설치되지 않음

붕괴위험성											사회적 영향도 (점수)	보정수 (점수)	점수 합산 /등급
침하 (cm)	수평 변위 (cm)	세굴	파손 /손상 (mm)	균열 (mm)	마모 /침식	박리 (mm)	박락 /충분리 (mm)	철근 노출 (%)	백태	배출구			
0~2	0~2	미발생	0	0~0.1	없음	0	0~10	0	무	없음	30	0	50(C)

- 아파트 내부경계를 자연석으로 쌓아 경계표시를 하였으며 자연석의 크기가 대체로 커서(2mX2m이상) 구조적 위험성은 낮은 것으로 판단됨
- 우기 시 자연 배수가 이루어져 수압에 의한 이상 현상도 없을 것으로 예상되며 대체로 위험도는 낮은 것으로 예상됨
- 다만 우기 시 자연석 사이의 토사가 유실될 수도 있으므로 지속적인 관찰과 주의가 필요한 상태로 C등급으로 산정
