462) 02-108-L-B2

(1) 조사개요

산지명	북한산	시점	37°35'51.522~126°57'58.806
주소	서울시 종로구 부암동 123-11	종점	37°35'52.545~126°57'56.017
비탈면 종류	인공비탈면	구역 연장	75m
시설물 현황	주택 인접한 경사 80°의 인공비탈면, 식생공

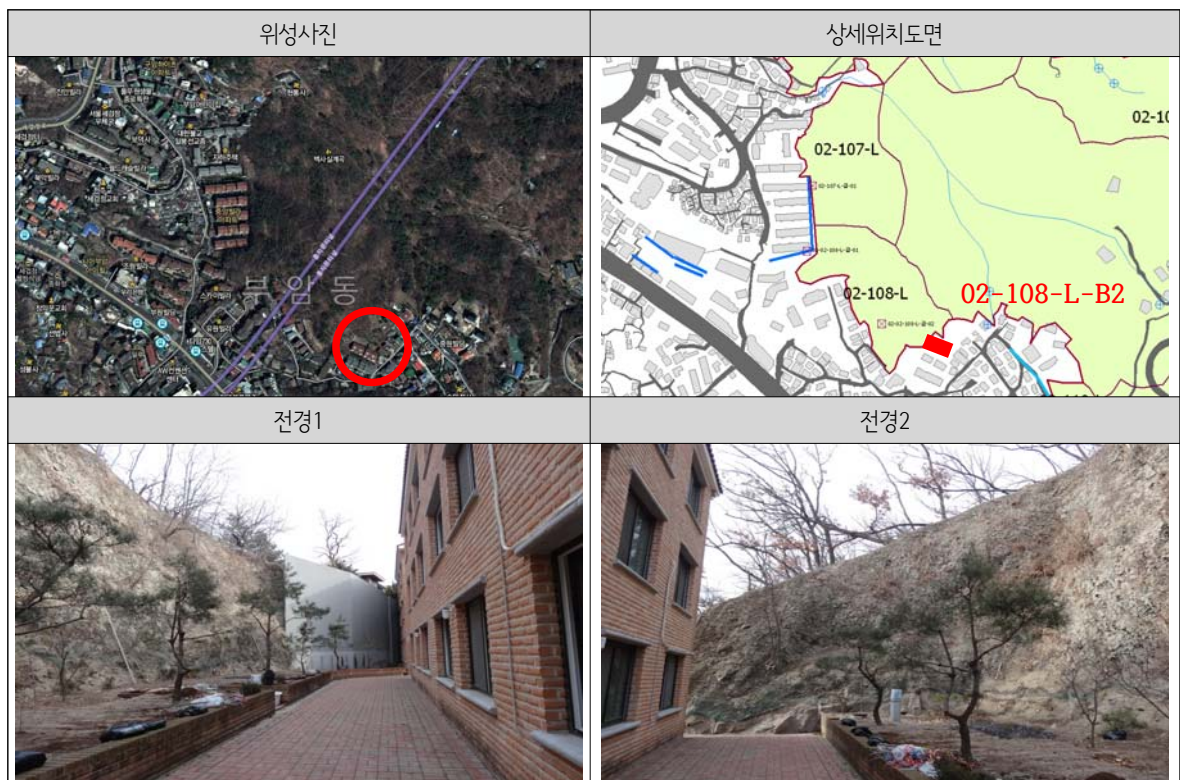
조사 의견	식생 및 보호시설 상태 양호함 전반적으로 양호한 비탈면으로 피해위험성 낮음
대책 방안	붕괴위험성 낮음
