## 9) 15-05-L-B1

### (1) 조사개요

산지명	안산	시점	37.578202, 126.950388
주소	서울 서대문구 통일로 319	종점	37.579138, 126.952817
비탈면 종류	자연비탈면	구역 연장	223m
시설물 현황	아파트 옹벽

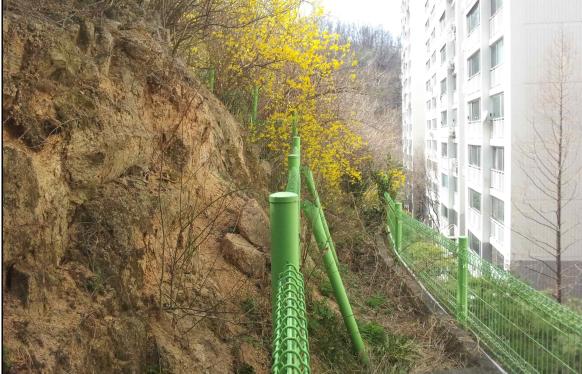
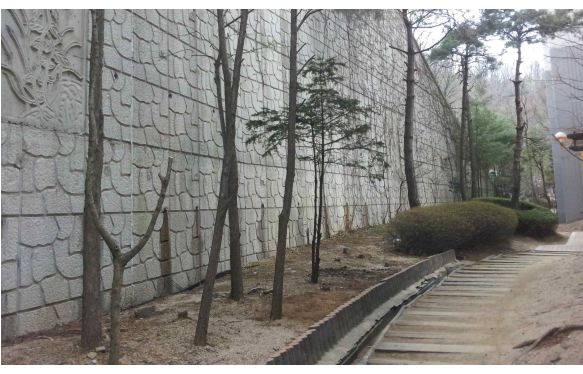
전경1	전경2

조사 의견	아파트 옹벽 및 낙석 방책으로 유지관리 양호
대책 방안	현 상태 유지관리.
