323) 02-78-D-B4

(1) 조사개요

산지명	북한산	시점	37°36'57.454~126°57'39.207
주소	서울시 종로구 구기동 8	종점	37°36'58.124~126°57'40.532
비탈면 종류	자연비탈면	구역 연장	40m
시설물 현황	옛골토성, 경사 25°의 자연비탈면, 보호시설 없음

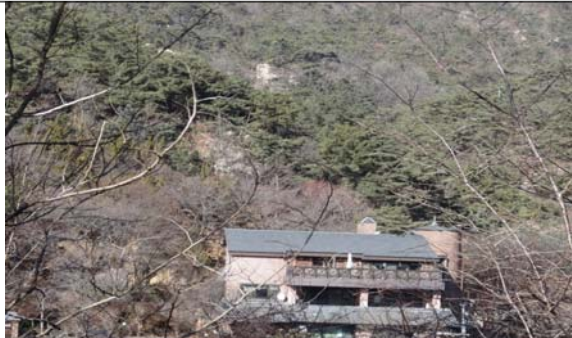
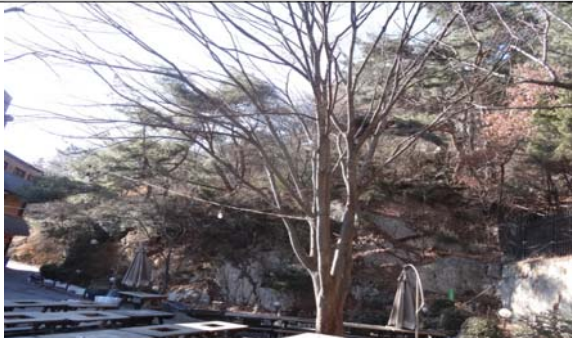
전경1	전경2

조사 의견	식생 및 비탈면의 상태 양호함 돌출암반이 관찰되며 낙석의 피해가 발생할 수 있으므로 주의 깊은 관찰이 필요함
대책 방안	유실 우려 구간의 지속적인 관찰
