📍 용산-주택-235(옹벽)

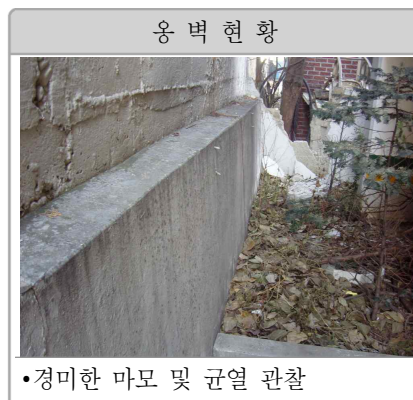
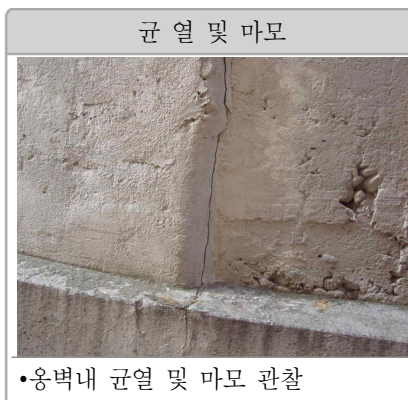
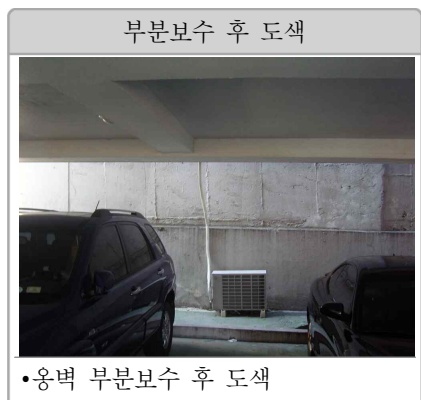
- 노후화된 옹벽으로 마모가 경미한 편이며 균열이 관찰됨
- 일부구간 부분 보수 후 도색을 한 것으로 관찰됨
- 배출구가 설치되지 않아 균열부의 누수가 우려됨

붕괴위험성											사회적 영향도 (점수)	보정수 (점수)	점수 합산 /등급
침하 (cm)	수평 변위 (cm)	세굴	파손 /손상 (mm)	균열 (mm)	마모 /침식	박리 (mm)	박락 /충분리 (mm)	철근 노출 (%)	백태	배출구			
0~2	0~2	미발생	0	0.21 ~0.3	경미함	0	0~10	0	무	없음	30	-5	50(C)

- 해당 옹벽은 균열이 관찰되며 부분보수를 하였고 파손 및 변위 등의 위험요소들이 관찰되지 않아 위험성이 높지 않은 것으로 판단됨
- 배출구가 설치되지 않은 상태로 높이가 높고 가옥 및 하부 주차장과 인접하여 지속적인 관찰 필요함
- 소규모 균열 및 마모가 존재하나 구조물의 구조적 안정성은 양호한 상태로 C등급으로 산정
