## 60) 01-06-L-B2

### (1) 조사개요

산지명	인왕산	시점	37°35'11.660~126°57'57.747
주소	서울시 종로구 청운동 55-15	종점	37°35'08.441~126°57'58.929
비탈면 종류	자연비탈면	구역 연장	105 m
시설물 현황	주택 인접한 경사 20°의 자연비탈면, 단끊기, 사방시설

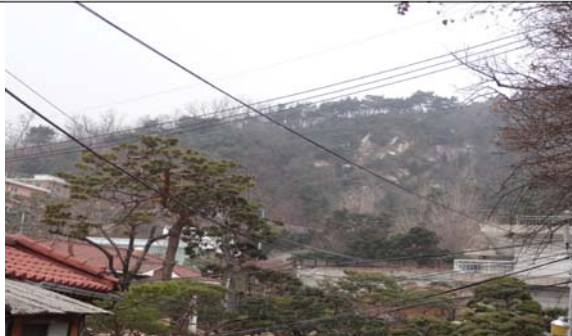
비탈면전경	단끊기

조사 의견	식생 및 배수시설의 상태가 양호함. 돌출암반으로 인한 낙석이 우려되는 비탈면이나 보호시설 양호하여 위험성 낮음.
대책 방안	붕괴위험성 낮음.
