## ☞ 은평-주택-017(옹벽)

### 1 위치 및 시설물 종류

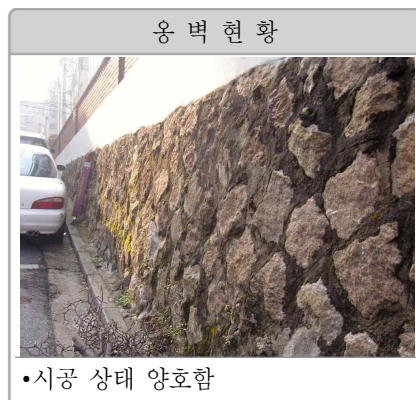
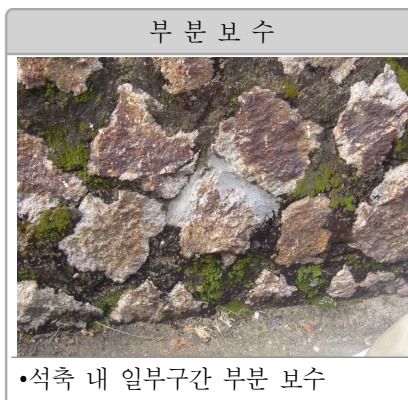
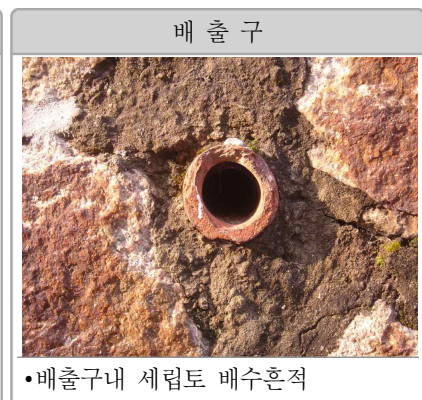
- 노후화된 석축으로 마감재인 몰탈 유실이 관찰되나 전반적인 상태는 양호함
- 일부 구간 부분보수 하였으며 규모가 작은 구조물임
- 배출구의 수량이 많지는 않으나 위험구간 관찰되지 않으며 배출구 내부에 세립토가 섞여 배수

- 해당 석축은 마감재인 몰탈 유실이 관찰되나 부분보수 하였으며 파손 및 변위 등의 위험요소들이 관찰되지 않아 위험성이 높지 않은 것으로 판단됨
- 석축 상부 담장의 상태도 양호하여 위험성은 낮음
- 구조물의 구조적 안정성이 양호한 것으로 판단하여 A등급으로 산정
