177) 01-20-D-B1

산지명	인왕산	시점	37°35'29.195~126°57'07.519
주소	서울시 서대문구 홍제동 산1-1	종점	37°35'25.072~126°57'06.855
비탈면 종류	자연비탈면	구역 연장	135 m
시설물 현황	주택 인접한 경사 25°의 자연비탈면, 보호시설 없음.

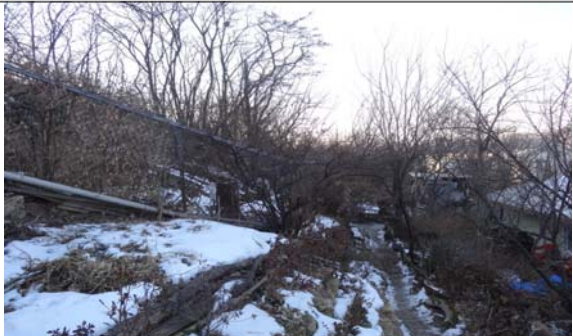
비탈면전경	비탈면 상부 소로

조사 의견	비탈면에 계단식으로 주택이 있으며 배수시설이 설치되지 않음. 노후된 주택 및 보호시설이 없는 비탈면의 위험성이 높음.
대책 방안	주택배후 보호시설 설치
