## 종로-주택-182(비탈면)

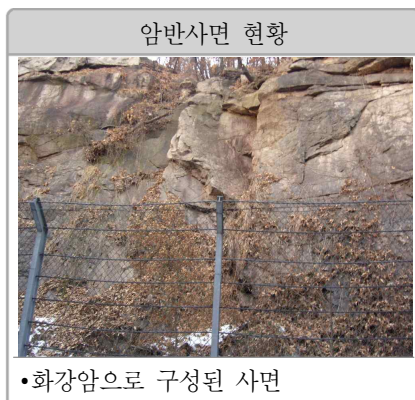
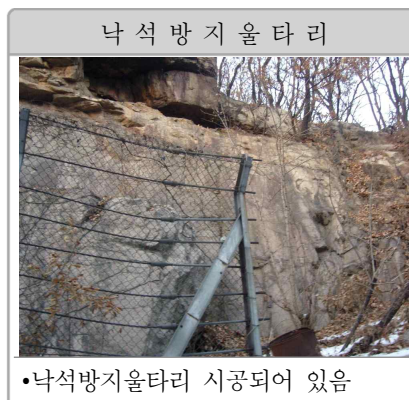
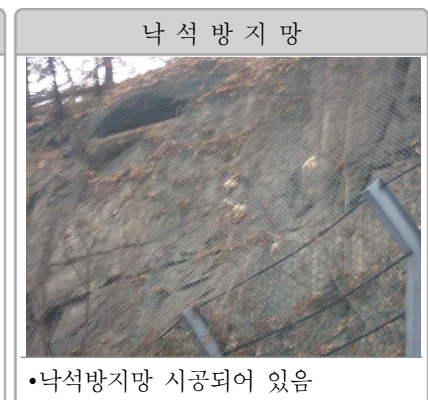
- 암석으로 이루어진 암반비탈면으로 상태가 양호하나 표토 유실의 가능성과 소규모 낙석의 가능성은 존재함
- 암반비탈면으로 낙석방지울타리, 낙석방지망등의 보호공이 설치되었고 상태 양호함
- 절리방향 및 풍화정도가 양호하여 붕괴 가능성은 낮음

붕괴위험성										사회적 영향도 (점수)	비탈면 종류	보정 (점수)	점수 합산 /등급
비탈면 경사각	비탈면 높이	중단 형상	횡단 형상	절리 방향	비탈면 풍화도	지하수 상태	배수시 설상태	표면시 공상태	붕괴 이력				
74이상	16~25	직선형	직선형	불리	중	습함	양호	양호	없음	30	암반	-10	47(C)

- 암석으로 이루어진 암반비탈면으로 상태가 양호하나 표토 유실의 가능성과 소규모 낙석의 가능성은 존재함
- 해당 비탈면은 암반비탈면으로 낙석방지울타리, 낙석방지망의 시공 상태가 양호하며 절리방향 및 풍화정도가 양호하여 붕괴 가능성은 낮음
- 낙석의 발생률은 낮지만 가옥과 인접하여 지속적인 관찰 필요함
- 구조물의 구조적 안정성은 양호한 상태이나 지속적인 관찰과 주의가 필요한 상태로 C등급으로 산정
