## ☞ 은평-주택(3)-272(옹벽)

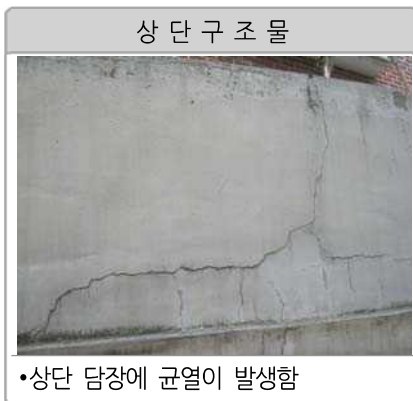
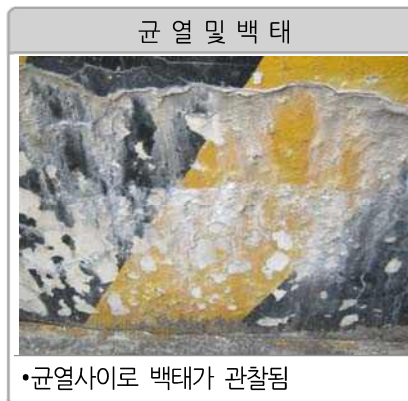
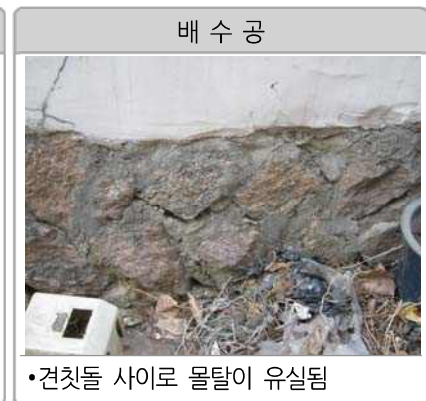
- 해당 구조물은 평탄한 지대에 시공된 높이가 일정한 옹벽이고, 구조물 상단에 높이 약 1.5m의 담장이 설치되어 있으며, 담장내에 균열과 2cm가량의 변위가 관찰되나 규모가 작음
- 구조물 전면부의 마모 및 침식이 약간 심한 상태이고, 수직 및 수평균열이 관찰되며 일부 균열사이로 백태가 관찰됨
- 석축의 건치돌 사이에 몰탈이 유실되어 파손 및 박락이 관찰됨

붕괴위험성											사회적영향도 (점수)	보정 (점수)	점수 합산 /등급
침하 (cm)	수평 변위 (cm)	세굴	파손 /손상 (mm)	균열 (mm)	마모 /침식	박리 (mm)	박락 /층분리 (mm)	철근 노출 (%)	백태	배출구			
0~2	0~2	미발생	1~5	0.11~0.2	약간 심함	0.1~0.5	11~15	0	유	없음	25	-10	46(C)

- 해당 구조물은 노후화가 진행중인 옹벽으로 균열 및 파손, 변위등의 위험요소가 다수 관찰되나 규모가 크지 않고, 예상피해도가 작아 구조물의 위험성은 높지 않은 것으로 판단됨
- 구조적 안정성이 양호한 것으로 판단되어나 균열 및 몰탈유실에 대한 보수와 주의깊은 관찰이 요구되는 C등급으로 선정
