## 종로-주택-004

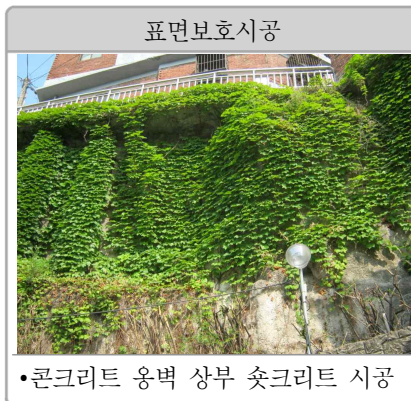
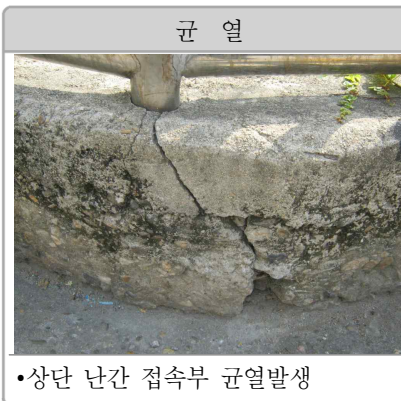
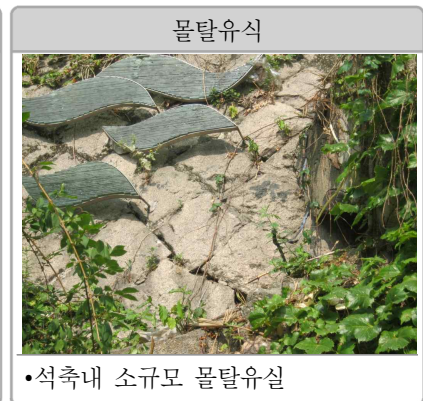
- 좌측은 석축, 우측은 콘크리트 옹벽으로 구성되며, 콘크리트 옹벽 상부는 슛크리트가 시공되어 있고, 우측은 기반이 노출되어 앵커로 보강되어진 상태임, 상단 난간 접속부 일부구간에서는 균열 발생
- 석축은 3단으로 구성되어 있으며, 견칫돌 사이의 몰탈이 소규모 유실되어 있으나 전반적으로 양호한 상태임
- 주민의 전언에 의하면 석축 일부는 일제 시대의 옹벽이고 우측에는 금광개발을 위한 갱도가 있었다고 하며, 하단부의 배수로는 상부 샘물과 연결된다고 함
- 시설물은 주택 사면보다는 도로 사면 시설에 더 가까움

- 해당 석축은 소규모 견칫돌 사이 몰탈 유실이 관찰되나 경미한 상태이며 파손 및 변위 등의 위험요소들이 관찰되지 않아 위험성이 높지 않은 것으로 판단됨
- 석축은 오래된 낡은 시설물이므로 주의 깊은 관찰 및 주기적인 점검이 요구됨
