## ☞ 용산-주택(4)-017(옹벽)

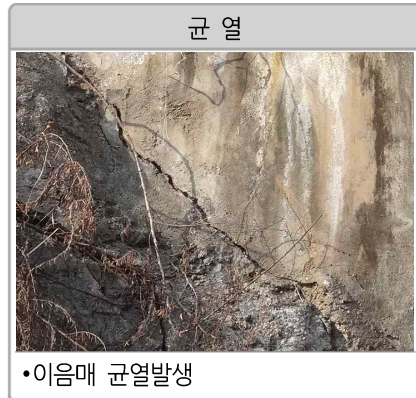
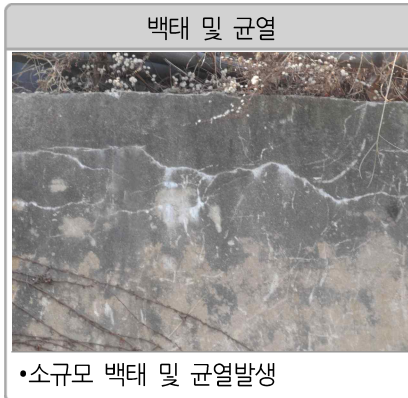
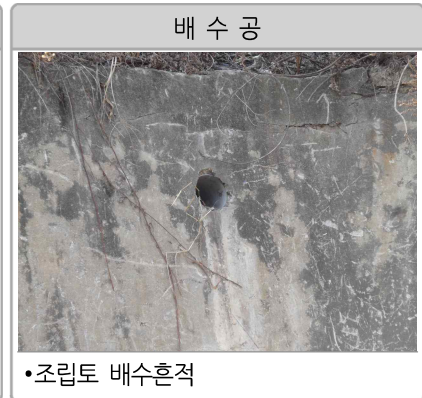
- 해당 구조물은 평탄한 지형에 시공된 높이가 일정한 반중력형식의 콘크리트 옹벽으로 상부 가옥은 폐가로 방치되어 관리가 되고 있지 않음
- 구조물 전면부의 마모 및 침식이 경미한 상태이고, 국부적으로 균열과 노후화에 따른 백태가 관찰됨
- 구조물 내부에 배수공이 설치된 상태로 배출구 내부에 조립토가 섞여 배수된 흔적이 관찰됨

붕괴위험성											사회적영향도 (점수)	보정 (점수)	점수 합산 /등급
침하 (cm)	수평 변위 (cm)	세굴	파손 /손상 (mm)	균열 (mm)	마모 /침식	박리 (mm)	박락 /층분리 (mm)	철근 노출 (%)	백태	배출구			
0~2	0~2	미발생	0	0~0.1	경미함	0	0~10	0	유	조립토 배수흔적	16	-10	26(B)

- 해당 구조물 내에 균열과 백태가 관찰되나 소규모이고, 변위등의 다른 위험요소가 관찰되지 않아 구조물의 위험성이 낮은 것으로 판단됨
- 구조적 안정성이 양호한 것으로 판단되어 B등급으로 산정하였으며, 균열 부위의 보수와 백태구간에 대한 정기적인 점검 확인이 필요함
