459) 02-107-L-B3

(1) 조사개요

산지명	북한산	시점	37°36'04.307~126°57'50.412
주소	서울시 종로구 신영동 142-1	종점	37°36'05.570~126°57'52.163
비탈면 종류	자연비탈면	구역 연장	60m
시설물 현황	주택 인접한 경사 25°의 자연비탈면, 보호시설 없음

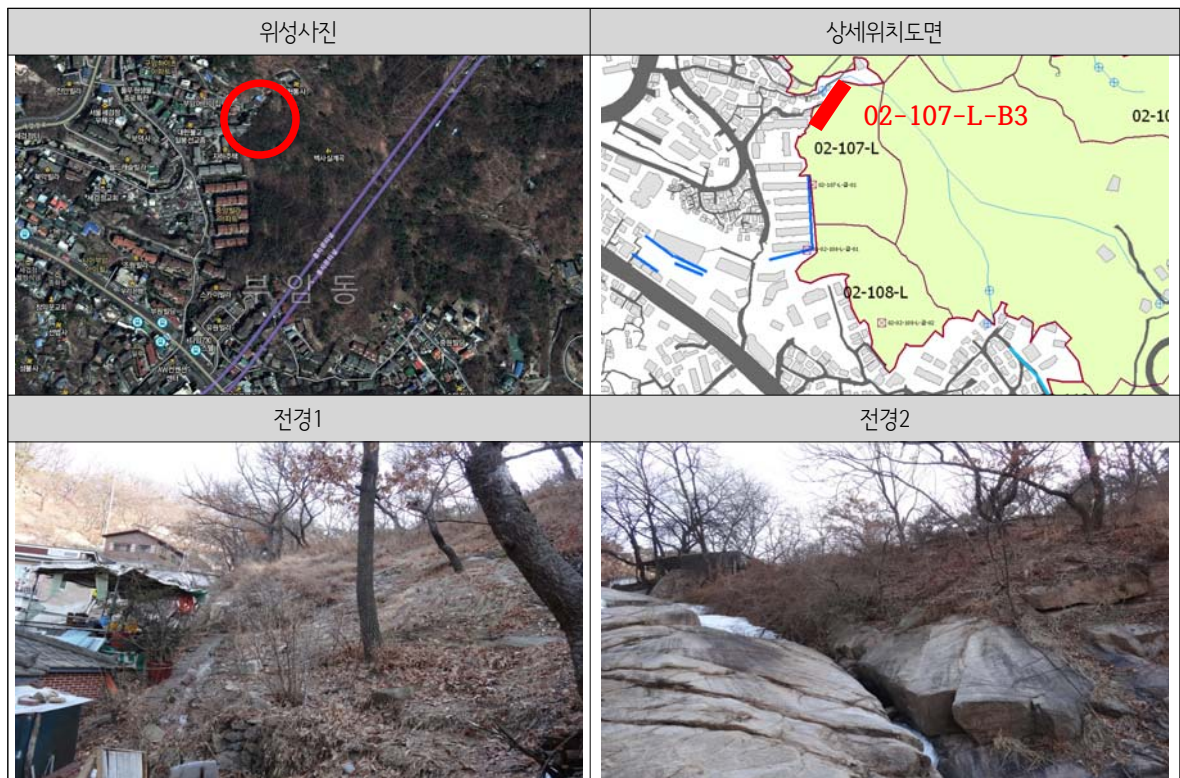
비탈면 경사각 (°)	비탈면 높이 (m)	종단 형상	횡단 형상	계곡 유무	계곡 연장 (m)	계곡 폭 (m)	토층 심도 (cm)	상부 외력	지하수	붕괴 이력	보호 시설	사회적 영향도	보정 점수	점수 합산 /등급
25	15	직선형	상승형	무	0	0	50	무	적음	무	무	30	0	54/C
5	2	2	3	1	0	0	2	1	2	1	5

조사 의견	식생 양호하나 상부 돌출암반이 관찰됨 돌출암반이 관찰되며 낙석의 피해가 발생할 수 있어 주의 깊은 관찰이 필요함
대책 방안	보호시설 설치
