☞ 용산-주택-143(옹벽)

1 위치 및 시설물 종류

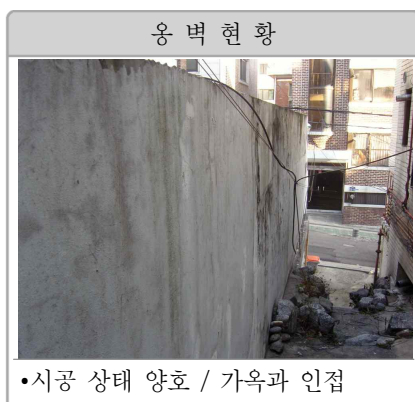
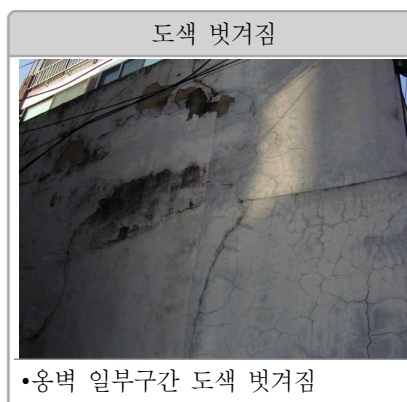
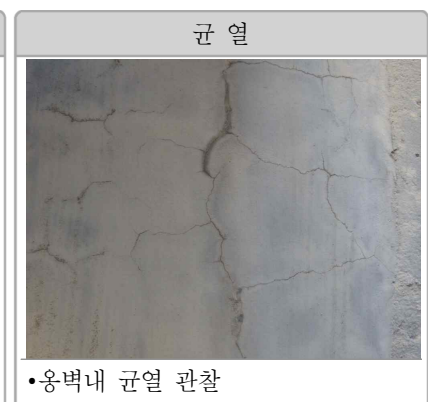
- 구조물의 상·하부는 주택으로 구성됨
- 노후화된 옹벽으로 도색 벗겨지고 소규모 균열이 관찰됨
- 배출구가 설치되지 않은 상태이나 옹벽 양측의 압력이 낮아 위험도는 낮을 것으로 판단됨

붕괴위험성											사회적 영향도 (점수)	보정수 (점수)	점수 합산 /등급
침하 (cm)	수평 변위 (cm)	세굴	파손 /손상 (mm)	균열 (mm)	마모 /침식	박리 (mm)	박락 /충분리 (mm)	철근 노출 (%)	백태	배출구			
0~2	0~2	미발생	0	0.11~0.2	약간 심함	0	0~10	0	무	없음	25	0	49(C)

- 해당 옹벽은 소규모 균열이 관찰되나 경미한 상태이며 파손 및 변위 등의 위험요소들이 관찰되지 않아 위험성이 높지 않은 것으로 판단됨
- 구조물은 대체적으로 상태 양호하나 가옥과 인접하여 지속적인 관찰 필요함
- 구조물의 구조적 안정성은 양호한 상태이나 지속적인 관찰과 주의가 필요한 상태로 C등급으로 산정
