## 88) 12-L-02-B13

### (1) 조사개요

산지명	백련산	시점	37.594469, 126.935552
주소	서울특별시 서대문구 홍은동 186-1	종점	37.594308, 126.934952
비탈면 종류	비탈면	구역 연장	55 m
시설물 현황

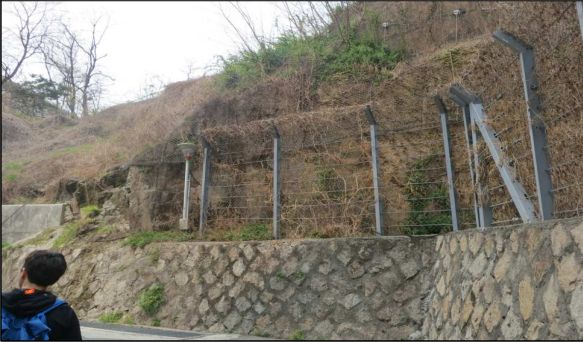
조사 의견	미성맨션 배후의 대규모 암반 절개 사면으로 전단면에 걸쳐 낙석방지망이 설치되어 있고 하부에 낙석방지책 완비됨				
대책 방안	지속적인 유지 관리
