☞ 은평-주택(3)-111(옹벽)

1 위치 및 시설물 종류

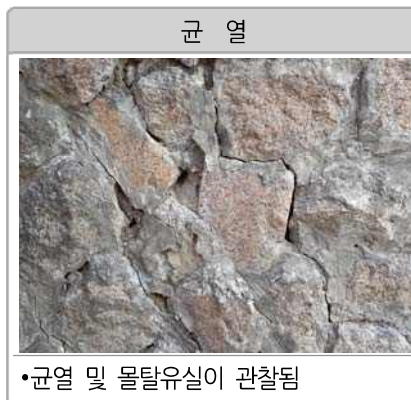
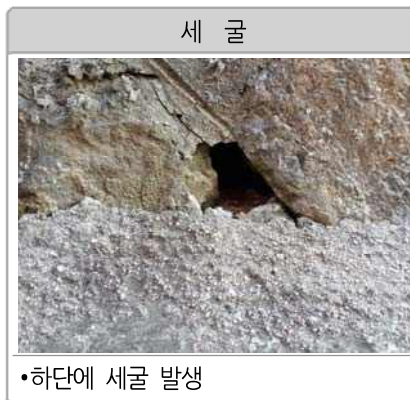
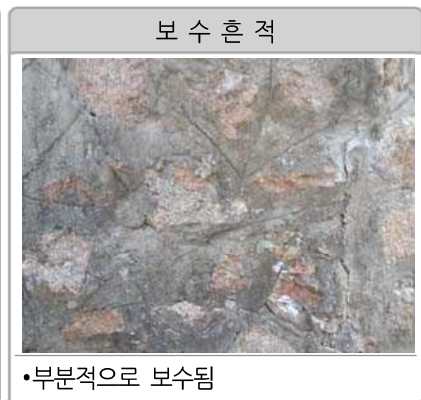
- 구조물의 상단에 높이 1.5m의 담장이 설치되어 있으며, 담장에 다수의 균열이 발생하였으나 대부분 보수한 상태이고, 우측구간은 파손이 발생하여 나무판이 설치되어 있는 상태임
- 석축 내 몰탈유실과 다 수의 균열이 관찰되고, 하단에 세굴이 발생한 상태임

- 해당 구조물은 노후된 석축으로 일부구간 보수가 되었으나, 우측구간에 건치돌 사이를 따라서 균열이 발생하였고, 몰탈 및 배면토 유실이 관찰되어 구조적 안정성이 낮은 것으로 판단되어 C등급으로 산정
- 추후 석축부의 몰탈 채움 등의 보수와 상단 파손된 담장의 재시공이 필요하고, 주의깊은 관찰이 요구됨
