361) 02-83-L-B13

(1) 조사개요

산지명	북한산	시점	37°36'27.984~126°57'37.077
주소	서울시 종로구 구기동 66	종점	37°36'26.533~126°57'36.954
비탈면 종류	자연비탈면	구역 연장	55m
시설물 현황	주택 인접한 경사 25°의 자연비탈면, 하부 R/C 옹벽(H= 5m, L= 55m)

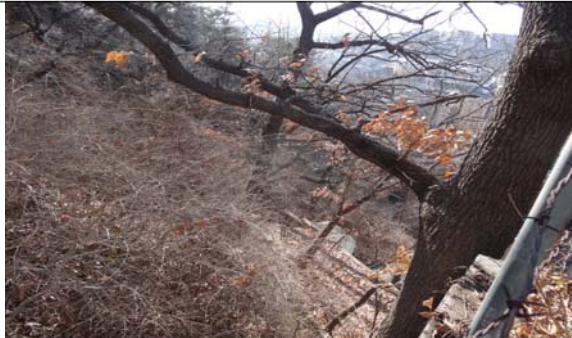
조사 의견	배수시설이 설치되지 않았으며 전도 위험성이 높은 수목이 관찰됨 보호시설의 상태는 양호하나 수목 및 배수시설 정비가 필요함
대책 방안	수목 정비 및 배수로 정비
