## 16) 15-06-L-B3

### (1) 조사개요

산지명	안산	시점	37.574632, 126.951821
주소	서울 서대문구 현저동 101-293	종점	37.573422, 126.953747
비탈면 종류	자연비탈면	구역 연장	236m
시설물 현황	도로, 산지 산책로

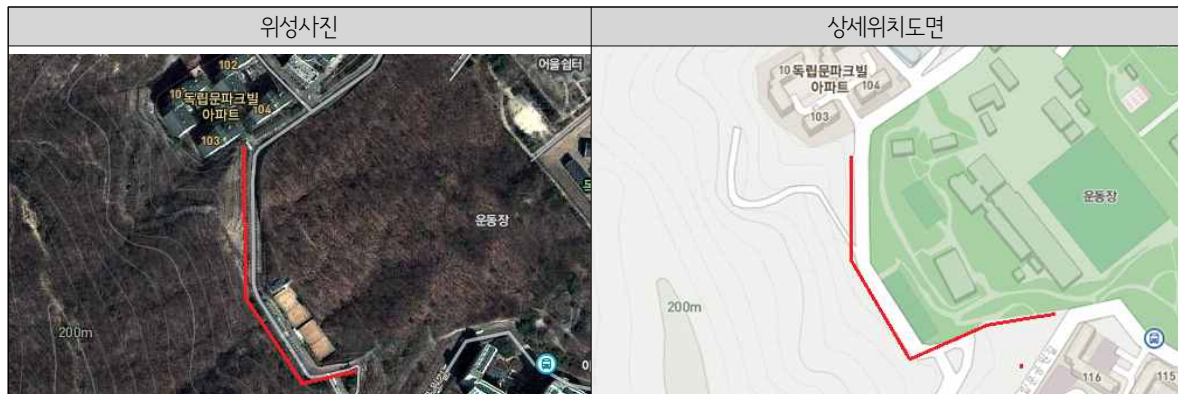
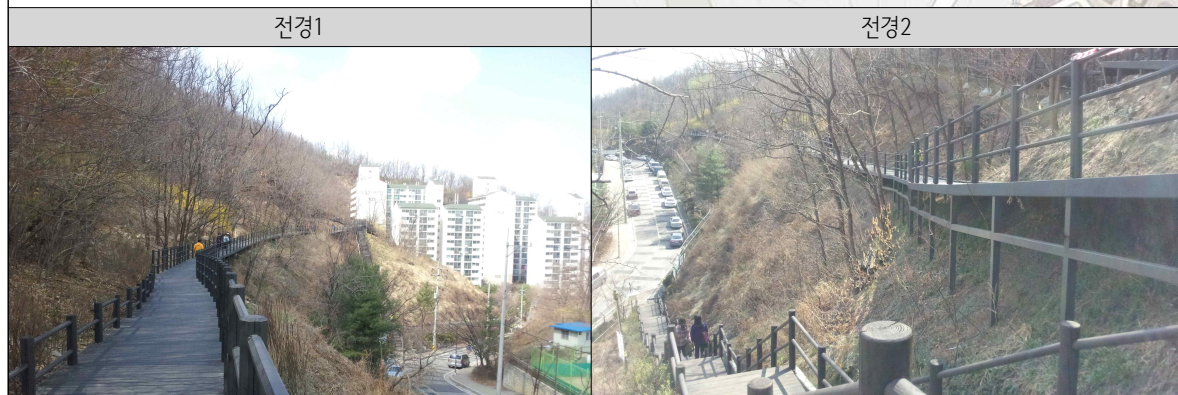
조사 의견	경사면에 강재 기초 형식으로 된 산책로 낙석 발생시 파손 위험.
대책 방안	집중호우 및 우기 이후에 산책로 기초에 대한 안전점검 반드시 필요함.
