## 274) 02-63-L-B9

### (1) 조사개요

산지명	북한산	시점	37°36'33.841~126°57'12.538
주소	서울시 종로구 구기동 241-1	종점	37°36'33.362~126°57'13.766
비탈면 종류	자연비탈면	구역 연장	40m
시설물 현황	주택 인접한 경사 15°의 자연비탈면, 보호시설 없음

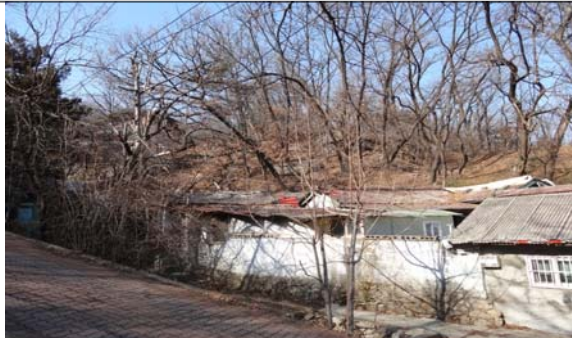
조사 의견	배수시설 양호하나 전도된 수목이 관찰됨 보호시설이 없으며 주택과의 이격이 가까우므로 지속적인 관찰이 필요함
대책 방안	수목 정비
