☑ 은평-건축-001

1 위치 및 시설물 종류

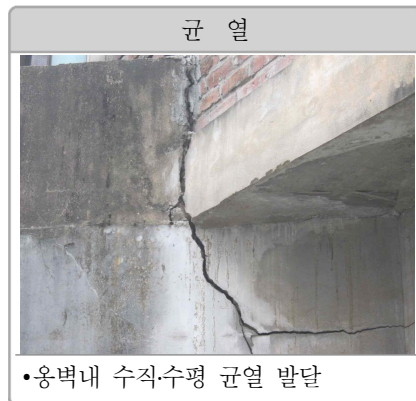
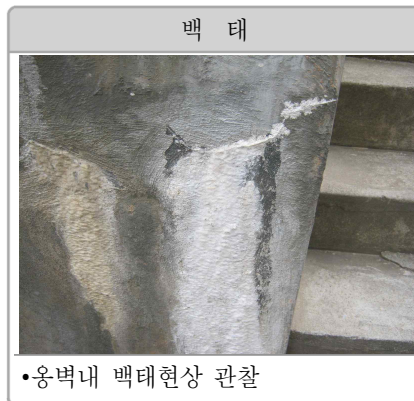
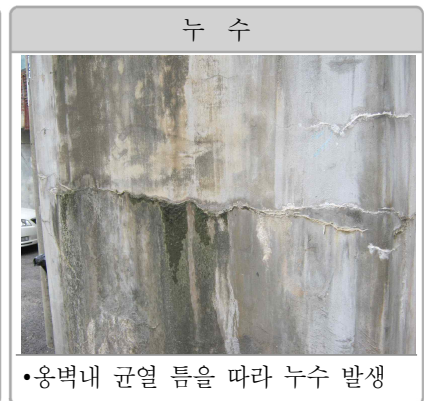
- 옹벽은 심한 마모 및 침식상태로 좌측에 폭이 약 20mm 정도의 균열이 있으며, 전반적으로 수평균열, 망상균열, 누수, 백태가 관찰됨
- 옹벽에 인접해 있는 좌측 계단은 파손과 균열이 심하게 발달
- 옹벽 전면에 배수공이 설치된 상태이며, 배출구 내부에 조립토가 섞여 배수된 흔적이 관찰됨

붕괴위험성										사회적 영향도 (점수)	보정 (점수)	점수 합산 /등급	
침하 (cm)	수평 변위 (cm)	세굴	파손 /손상 (mm)	균열 (mm)	마모 /침식	박리 (mm)	박락 /충분리 (mm)	철근 노출 (%)	백태				배출구
0~2	0~2	미발생	0	0.31~ 0.5	심함	0	16~20	0	유	조립토 배수흔적	25	0	55(C)

- 해당 옹벽은 심한 마모 및 침식상태로 전반적으로 수직 내지 수평균열, 망상균열, 누수, 백태가 관찰됨
- 옹벽 전반에 균열 틈을 따라 백태 및 누수 흔적이 심하여 장기적인 방치시 구조물의 안정성이 크게 저하되므로 보수·보강 대책이 마련되어야 하고, 지속적인 점검과 주의 깊은 관찰이 필요함
