454) 02-106-L-B3

(1) 조사개요

산지명	북한산	시점	37°36'06.167~126°57'52.563
주소	서울시 종로구 신영동 86-1	종점	37°36'05.817~126°57'50.680
비탈면 종류	자연비탈면	구역 연장	50m
시설물 현황	주택 인접한 경사 25°의 자연비탈면, 상부 소규모 경작지, 보호시설 없음

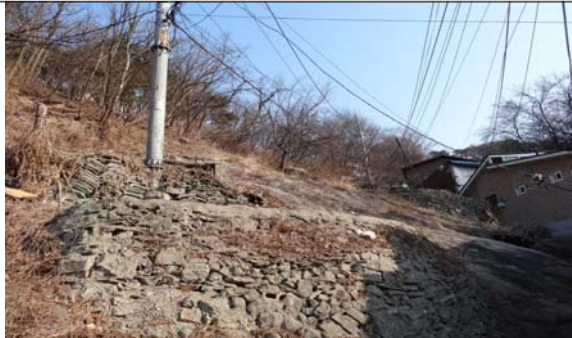
조사 의견	식생 양호하나 배수시설이 설치되지 않음 암반이 관찰되나 위험성은 낮은편임
대책 방안	배수시설 정비
