### 30) 01-04-D-B5

#### (1) 조사개요

산지명	인왕산	시점	37°58'89.48~126°96'13.81
주소	서울시 종로구 부암동 362-21	종점	37°58'87.44~126°96'16.93
비탈면 종류	자연비탈면	구역 연장	42 m
시설물 현황	우안사면으로 벌도목 방치, 기슭막이, 골막이 시공

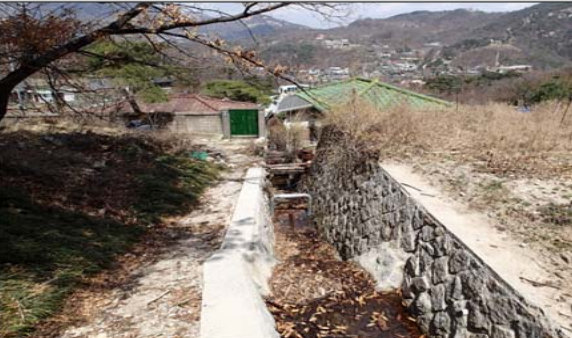
비탈면전경	하부옹벽

조사 의견	골막이 2개소, 유목차단시설 1개소, 기슭막이 시공됨. 계류주위로 형질불량목이 다수 있으며 하부 배수로 내 토사로 만사됨.
대책 방안	계류 주위로 치수급(입목) 및 형질불량목 제거 필요 계류 사면침식 발생구간에는 비탈다듬기, 흙막이 등 시공 최근 사방시설 설치 완료되었으나, 상부사면 정비필요
