## 450) 02-105-L-B5

산지명	북한산	시점	37°36'11.811~126°57'48.447
주소	서울시 종로구 평창동 279	종점	37°36'13.478~126°57'51.440
비탈면 종류	자연비탈면	구역 연장	100m
시설물 현황	주택 인접한 경사 25°의 자연비탈면, 보호시설 없음, 펜스

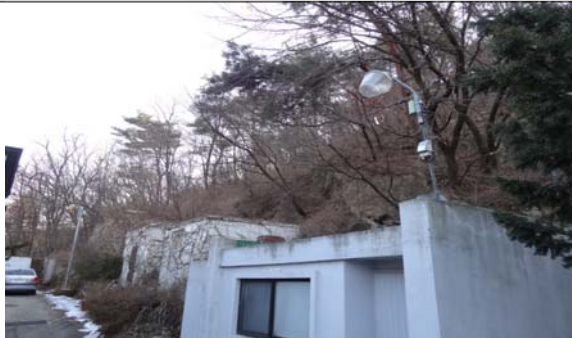
조사 의견	돌출암반이 관찰되며 전도 위험성이 높은 수목이 관찰됨 비탈면 하부 펜스가 설치되어 있으나 돌출암반의 낙석의 우려가 있어 지속적인 관찰이 필요함
대책 방안	유실 우려 구간의 지속적인 관찰
