159) 01-16-L-B5

산지명	인왕산	시점	37°35'01.007~126°57'07.191
주소	서울시 서대문구 홍제동 460-6	종점	37°35'04.365~126°57'05.291
비탈면 종류	인공비탈면	구역 연장	115 m
시설물 현황	인왕산 현대아파트, 경사 65°의 인공비탈면, 하부 R/C 옹벽(H= 8m, L= 130m), 낙석방지울타리

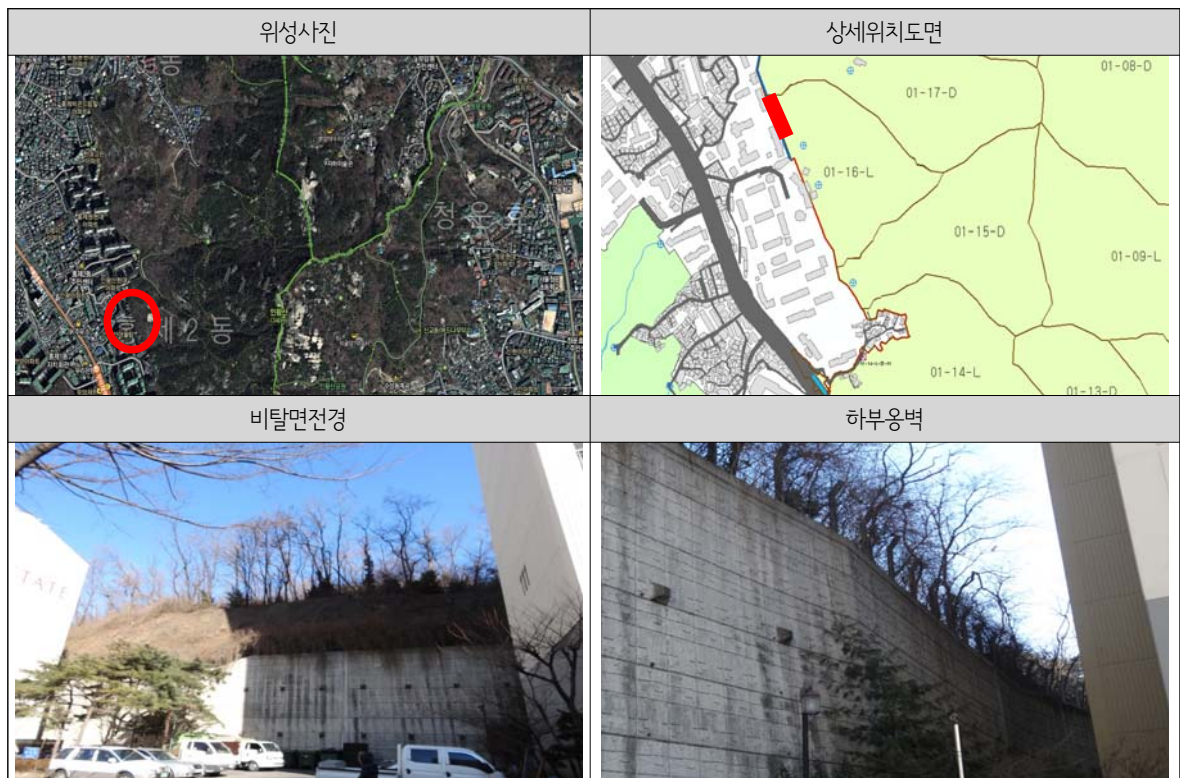
비탈면 경사각 (°)	비탈면 높이 (m)	종단 형상	횡단 형상	절리향/ 흘강도	비탈면 풍화도	지하수 상태	배수 시설	표면 보호공사 상태	붕괴 이력	비탈면 종류	사회적영 향도 (점수)	보정 (점수)	점수 합산 /등급
65	5	직선형	직선형	유리	중	습함	양호	양호	무	암반	30	-10	40/B
5	0	2	0	3	3	2	2	2	1	0

조사 의견	식생 및 보호시설 상태 양호함. 전반적으로 양호한 비탈면으로 피해위험성 낮음.
대책 방안	현 상태 유지관리
