☞ 종로-주택-229(비탈면)

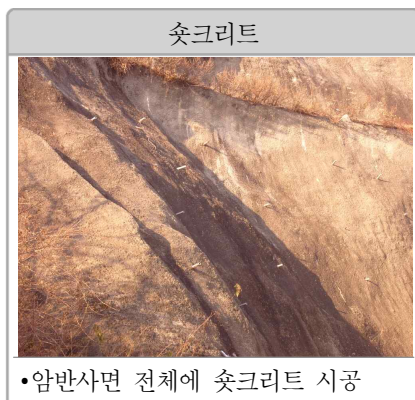
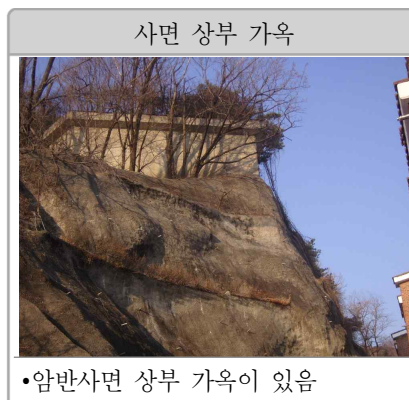
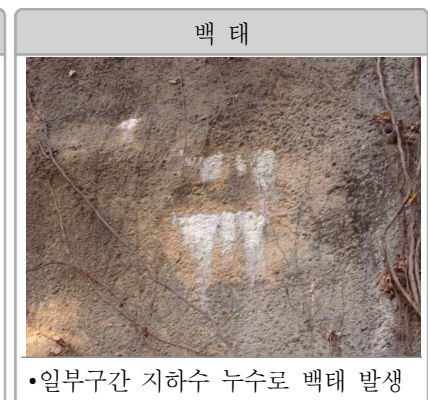
- 아파트 배후 암반사면 전체에 숯크리트 시공
- 숯크리트 배출구의 시공이 비교적 잘 되어 배출구를 통해 배수가 잘 되고 있으나 일부구간 지하수의 누수로인하여 백태 발생

- 비탈면 전면에 숯크리트를 시공하여 붕괴 및 낙석의 위험성은 높지 않음
- 배출구의 시공상태가 양호하나 숯크리트 일부구간에 백태가 발생한 것으로 보아 지하수량이 많은 것으로 짐작됨
- 구조물의 상태는 대체로 양호하나 규모가 크고 가옥과 인접하여 지속적인 관찰 필요함
- 구조물의 구조적 안정성이 양호한 것으로 판단하여 B등급으로 산정
