서대문-주택-001

- 해당 구조물은 콘크리트 옹벽이며 높이 5.0m이상인 구간의 연장이 90m로 특정관리대상 시설물에 해당함
- 해당 구조물은 오성빌라 뒤편에 위치하는 옹벽으로 상부는 아파트 화단이 위치하고 하부는 건물이 위치함

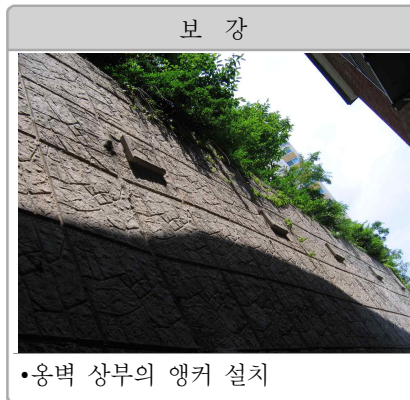
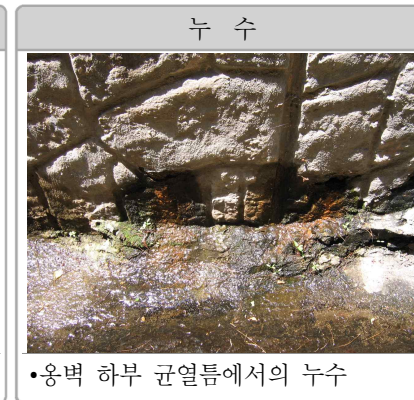
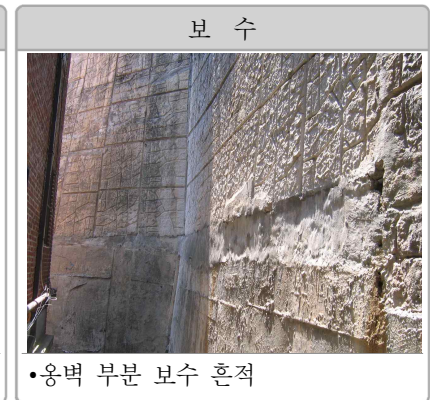
- 구조물 우측 부분에 앵커(3m간격)시공되었으며, 깎이는 부분에 H빔이 설치된 상태
- 구조물 상부에 배수로가 있으며, 성원아파트 옹벽이 시공되어 있는 상태임
- 구조물 내에 균열 및 파손의 흔적이 관찰되며 마모가 진행된 상태
- 구조물 내부에 배수공이 설치된 상태이며 건기시에도 배수구 및 하부 균열에서 누수가 발생

붕괴위험성											사회적 영향도 (점수)	보정 (점수)	점수 합산 /등급
침하 (cm)	수평 변위 (cm)	세굴	파손 /손상 (mm)	균열 (mm)	마모 /침식	박리 (mm)	박락 /충분리 (mm)	철근 노출 (%)	백태	배출구			
0~2	0~2	미발생	21이상	0.31~ 0.5	약간심함	0	0~10	0	무	조립토 배수흔적	30	-	57(C)

- 해당 옹벽은 균열 및 파손된 구간이 관찰되고 마모가 진행되었으나 앵커 및 H빔 등으로 보강된 것으로 보아 위험성이 높지 않은 것으로 판단됨
- 옹벽의 높이가 높아 구조적 안정성이 낮고 일부 균열틈에서 누수 등이 발생하여, 표면보수 등의 대책을 수립해야 할 것으로 판단됨
