463) 02-108-L-B3

(1) 조사개요

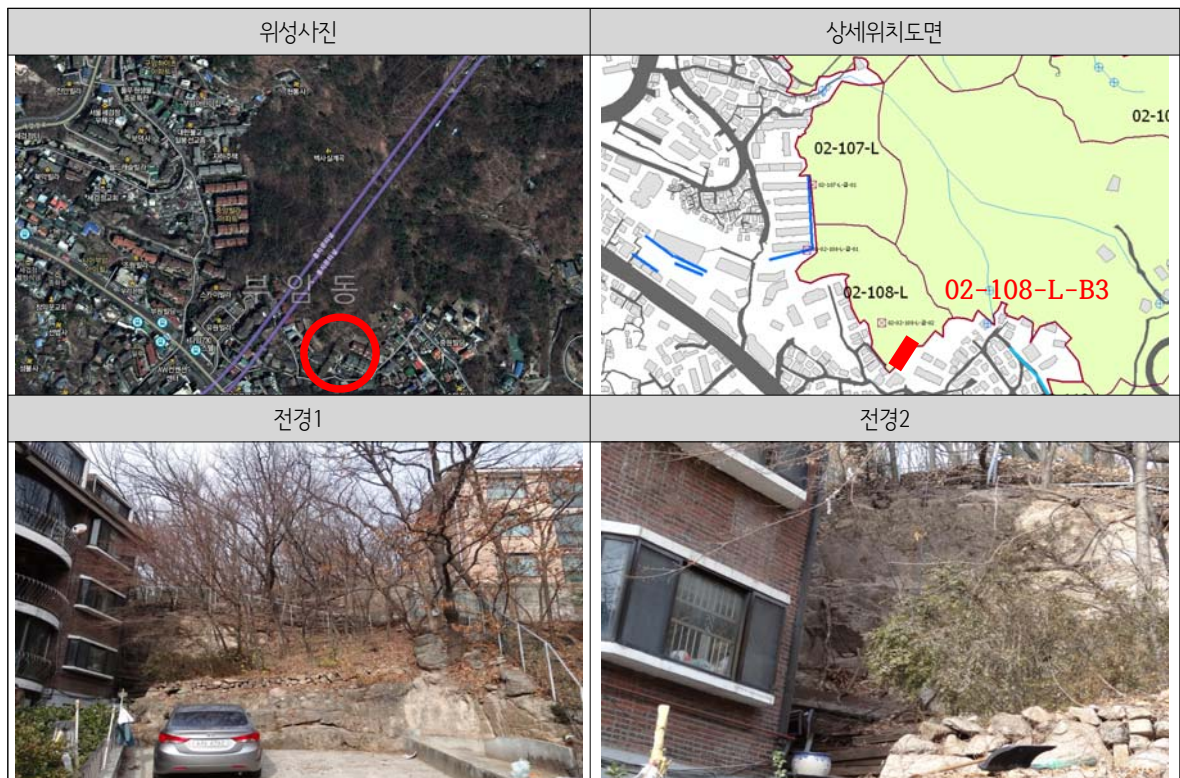
| 비탈면 경사각 (°) | 비탈면 높이 (m) | 종단 형상 | 횡단 형상 | 계곡 유무 | 계곡 연장 (m) | 계곡 폭 (m) | 토층 심도 (cm) | 상부 외력 | 지하수 | 붕괴 이력 | 보호 시설 | 사회적 영향도 | 보정 점수 | 점수 합계 /등급 |
|---|---|---|---|---|---|---|---|---|---|---|---|---|---|---|
| 20 | 25 | 직선형 | 하강형 | 무 | 0 | 0 | 50 | 무 | 적음 | 무 | 무 | 30 | -10 | 41/C |

| 조사 의견 | 식생 양호하나 배수시설이 설치되지 않음 주택배후 암반이 노출되어 있으며 보호시설이 없어 지속적인 관찰이 필요함 |

| 대책 방안 | 유실 우려 구간의 지속적인 관찰 |
