### 3) 15-01-L-B4

산지명	안산	시점	37.590066, 126.940116
주소	서울 서대문구 홍제동 331	종점	37.587902, 126.941533
비탈면 종류	자연비탈면	구역 연장	263m
시설물 현황	아파트 옹벽

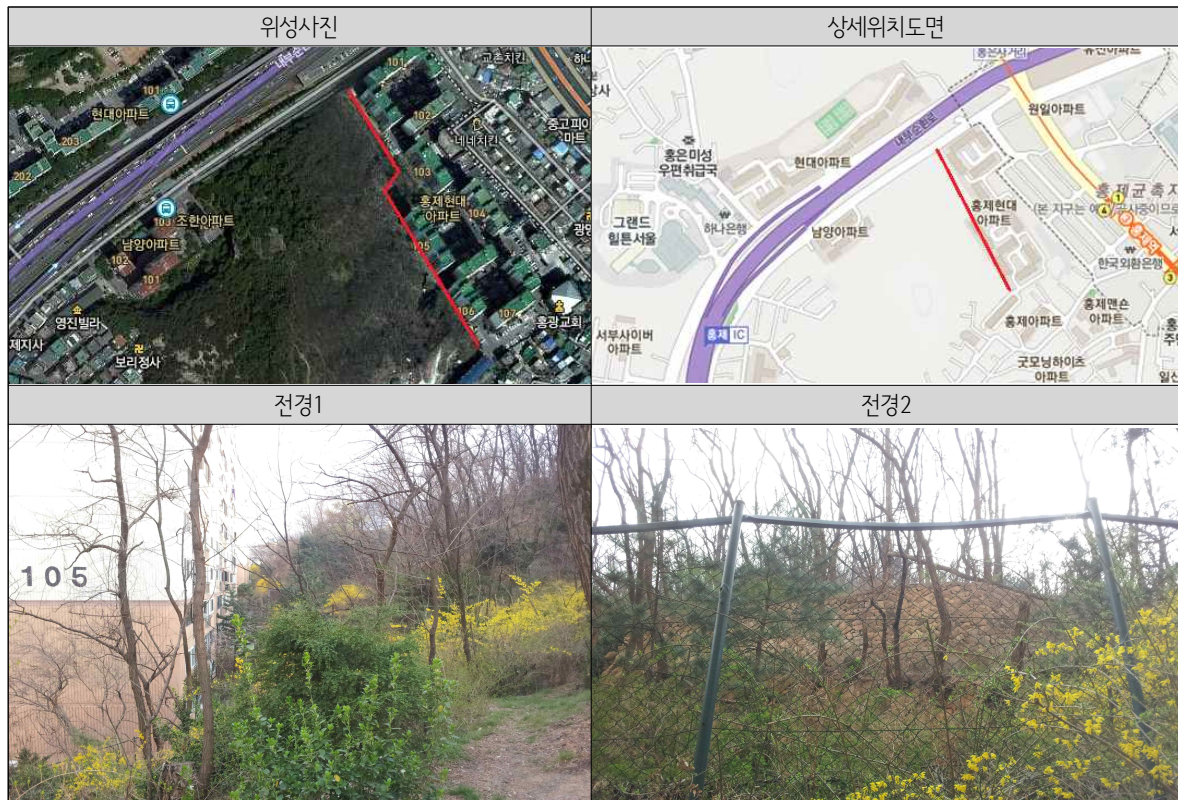
조사 의견	능선의 북동쪽 끝단에 위치, 붕적층이 얇게 피복, 경사면 하단의 석축 옹벽 점검 필요.
대책 방안	석축 옹벽 주기적인 관찰 필요.
