222) 02-45-L-B1

산지명	북한산	시점	37°36'12.099~126°57'02.247
주소	서울시 서대문구 홍은동 산1-31	종점	37°36'13.677~126°57'00.194
비탈면 종류	인공비탈면	구역 연장	100m
시설물 현황	중건빌라, 경사 45°의 인공비탈면, 하부 R/C 옹벽(H= 4m, L= 100m), 낙석방지울타리, 측구

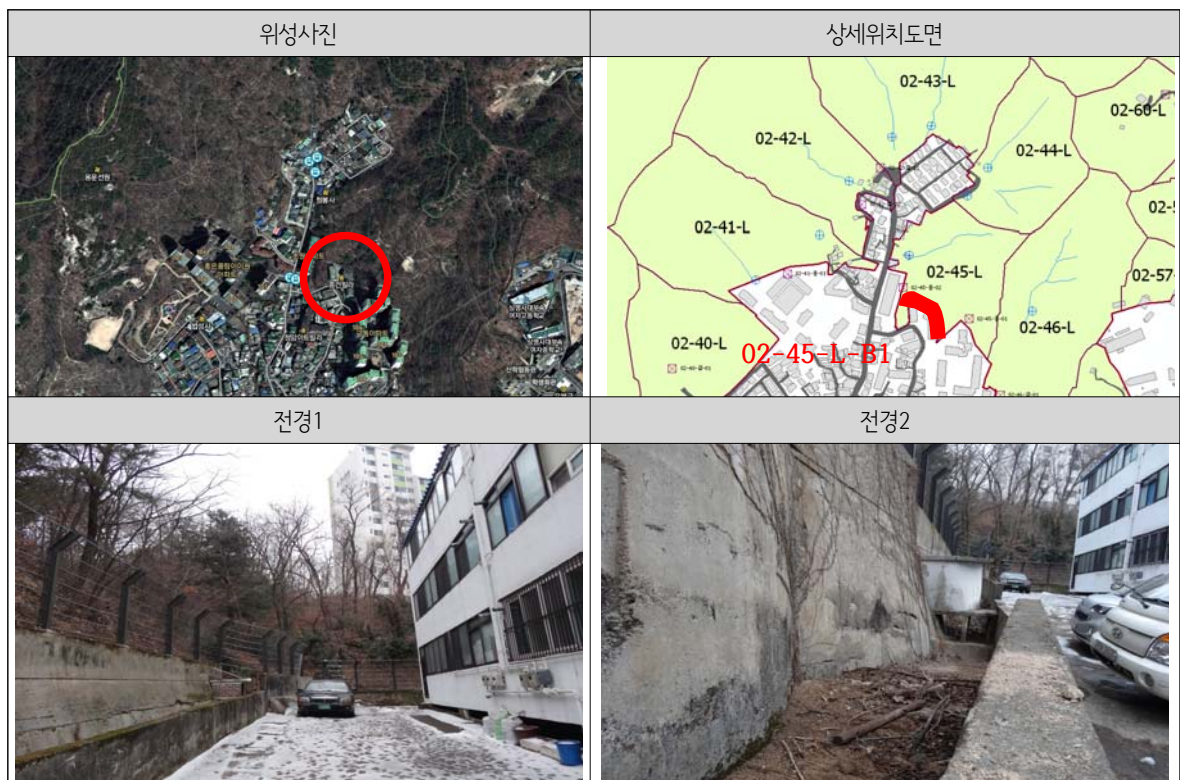
조사 의견	식생 및 배수시설의 상태가 양호함 보호시공이 양호한 비탈면으로 피해위험성은 낮음
대책 방안	현 상태 유지관리
