### 300) 02-72-L-B1

#### (1) 조사개요

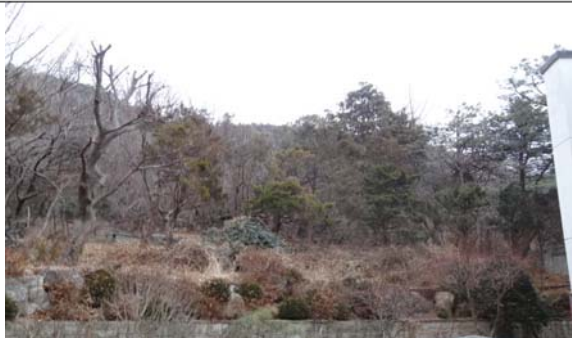
조사 의견	식생 및 비탈면의 상태 양호하며 담장이 보호시설의 역할을 하고 있음 비탈면의 위험요소가 적어 피해위험성 낮음
대책 방안	붕괴위험성 낮음
