5) 03-01-L-B5

(1) 조사개요

산지명	남산	시점	37.559866, 126.990652
주소	중구 예상동 2-1	종점	37.559817, 126.990567
비탈면 종류	인공비탈면	구역 연장	76m
시설물 현황	옹벽

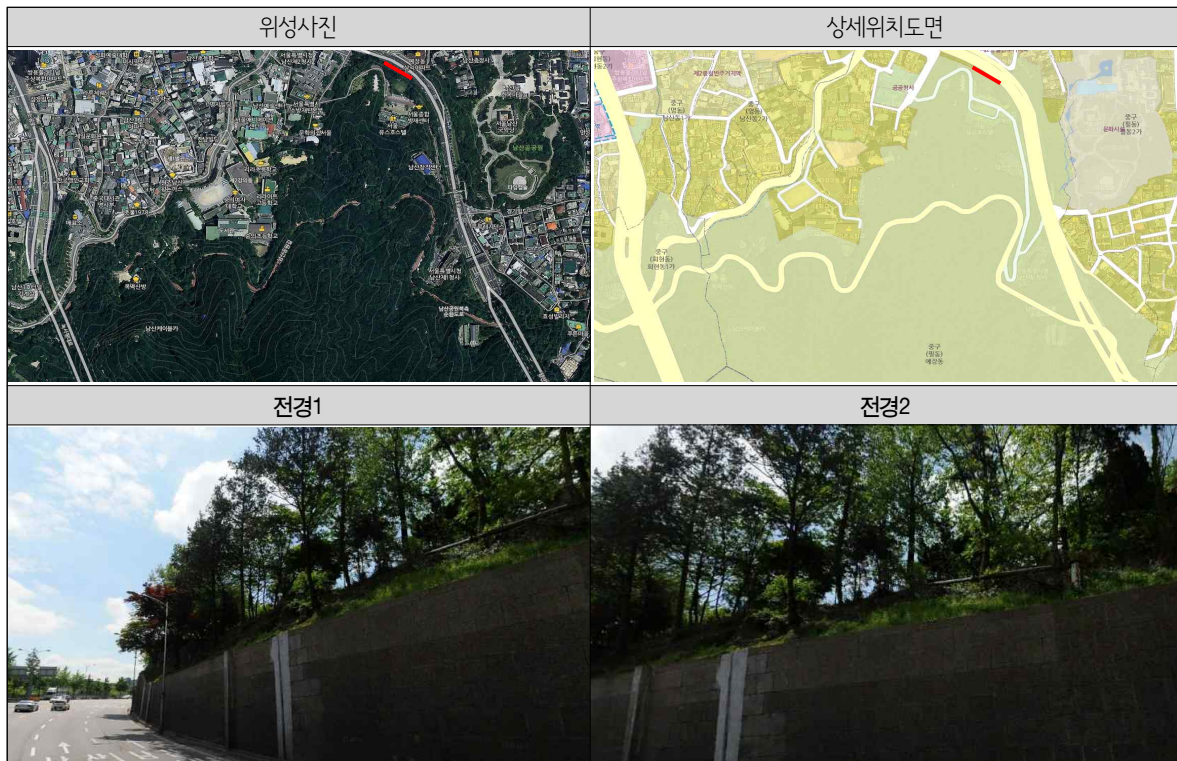
조사 의견	도로에 연접한 옹벽을 수반한 인공사면으로 위험성 낮음
대책 방안	없음
