6) 65-01-L-01-B6

(1) 조사개요

산지명	공동공원	시점	37.567619, 126.926394
주소	서울 서대문구 연희동 421-38	종점	37.567724, 126.926367
비탈면 종류	인공비탈면	구역 연장	14m
시설물 현황	담장 및 옹벽

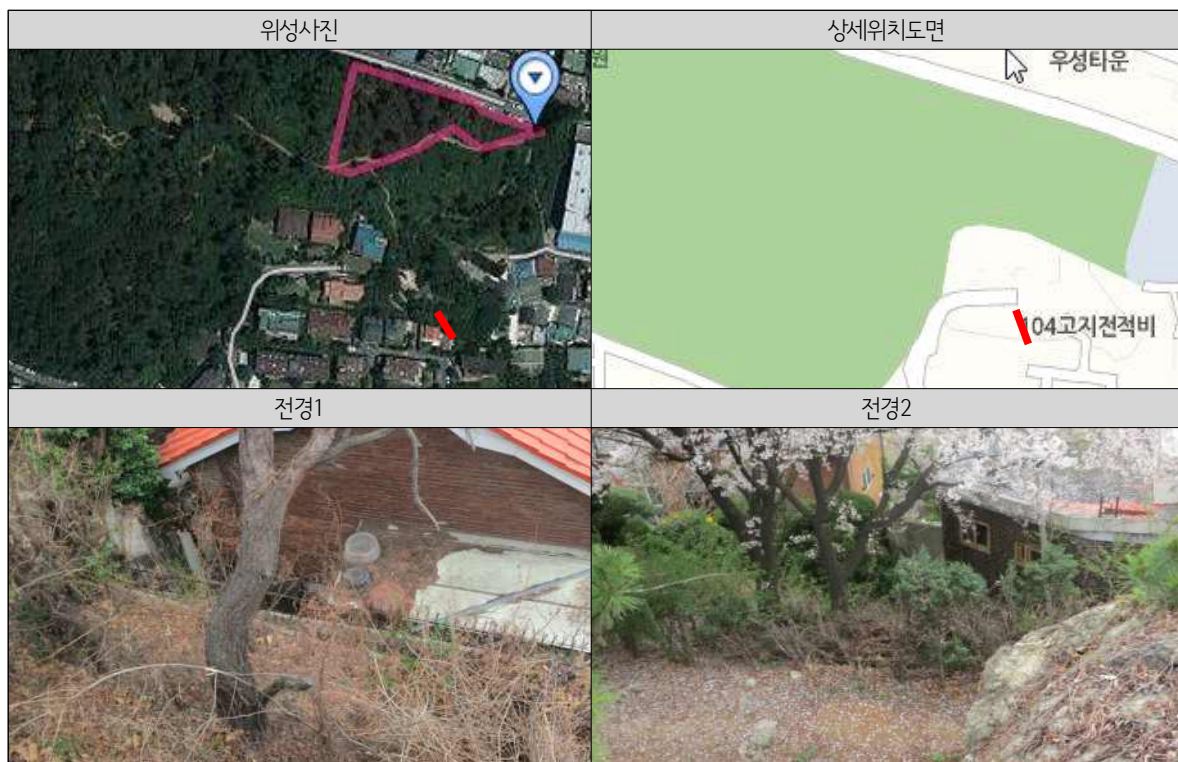
비탈면 경사각 (°)	비탈면 높이 (m)	종단 형상	횡단 형상	절리향/ 흘강도	비탈면 풍화도	지하수 상태	배수 시설	표면 보호공 상태	붕괴 이력	비탈면 종류	사회적 영향도 (점수)	보정 (점수)	점수 합산 /등급
50	20	요형	직선형	불리	중	습함	불량	표면시공 없음	없음	혼합	25	-15	46/C
3	2	4	0	7	3	2	4	5	1	5

조사 의견	민가와 연접한 급경사지로 암반 부분이 탈리 되고 있음
대책 방안	암반 사면 보호시설 설치
