184) 01-20-D-B9

(1) 조사개요

산지명	인왕산	시점	37°35'29.578~126°57'10.071
주소	서울시 서대문구 홍제동 산1-100	종점	37°35'31.274~126°57'09.389
비탈면 종류	인공비탈면	구역 연장	55 m
시설물 현황	주택 인접한 경사 70°의 인공비탈면, 하부 R/C 옹벽(H= 8m, L= 60m), 낙석방지망, 낙석방지울타리, 솟크리트

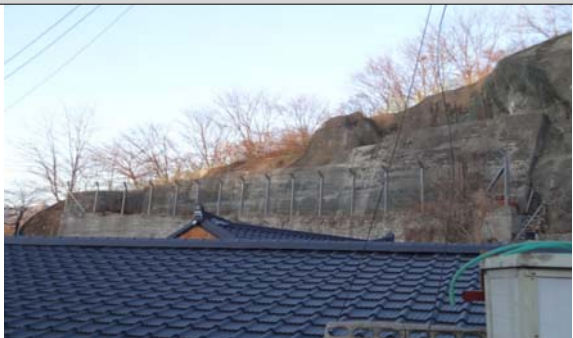
비탈면전경	낙석방지망, 솟크리트

조사 의견	식생 및 보호시설 상태 양호함. 보호시설이 양호한 비탈면으로 피해위험성은 낮음.
대책 방안	현 상태 유지관리
