447) 02-105-L-B1

(1) 조사개요

산지명	북한산	시점	37°36'08.493~126°57'45.154
주소	서울시 종로구 신영동 105-17	종점	37°36'08.710~126°57'46.872
비탈면 종류	자연비탈면	구역 연장	55m
시설물 현황	주택 인접한 경사 20°의 자연비탈면, 하부 R/C 옹벽(H= 2m, L= 25m),

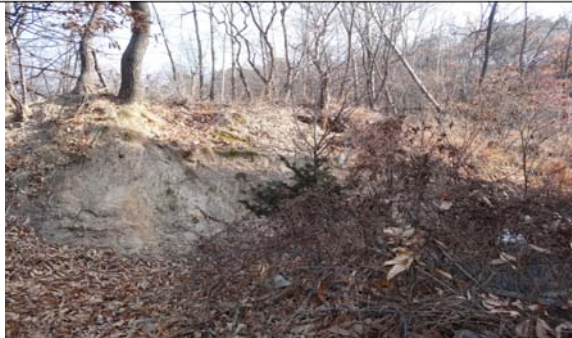
조사 의견	식생 및 보호시설 상태 양호함 전반적으로 양호한 비탈면으로 피해위험성 낮음
대책 방안	현 상태 유지관리
