## 378) 02-95-D-B7

### (1) 조사개요

산지명	북한산	시점	37°36'46.082~126°58'54.650
주소	서울시 종로구 평창동 산6-249	종점	37°36'47.214~126°58'52.805
비탈면 종류	인공비탈면	구역 연장	60m
시설물 현황	도로 인접한 경사 60°의 인공비탈면, 하부 석축(H= 1m, L= 60m)

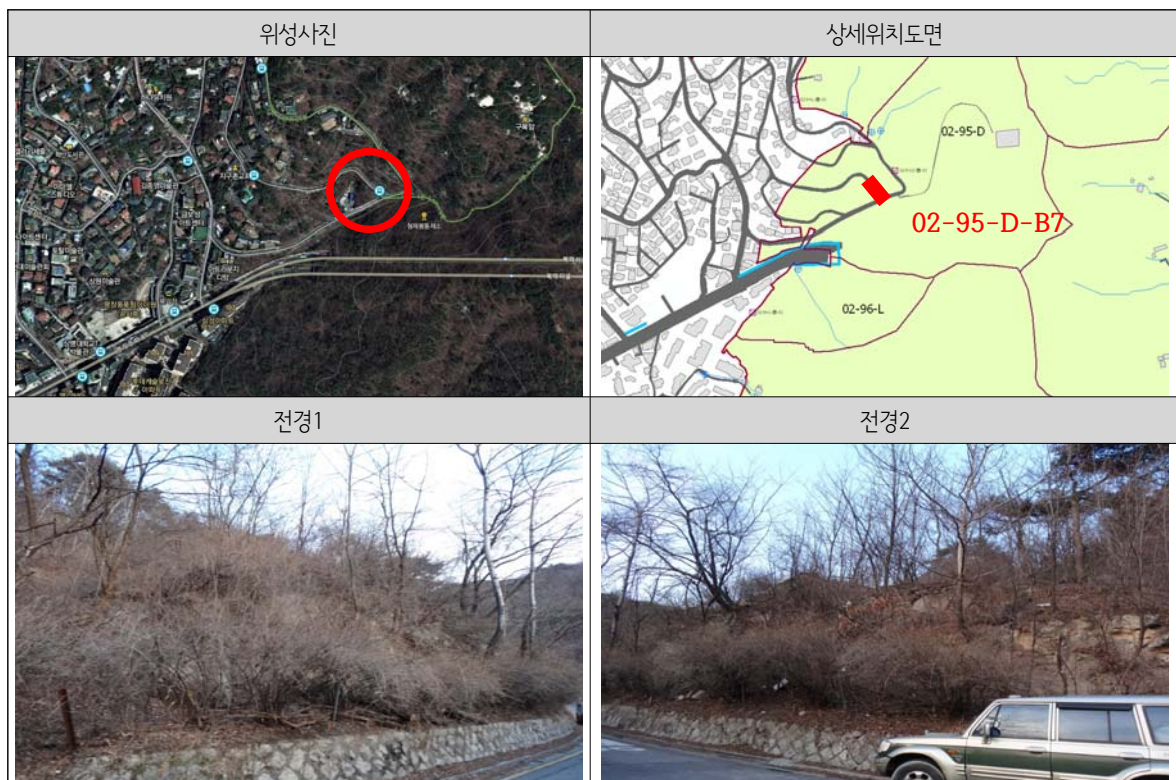
비탈면 경사각 (°)	비탈면 높이 (m)	종단 형상	횡단 형상	절리향/ 흘강도	비탈면 풍화도	지하수 상태	배수 시설	표면 보호공 상태	붕괴 이력	비탈면 종류	사회적 영향도 (점수)	보정 (점수)	점수 합산 /등급
60	6	직선형	직선형	양호	중	습함	보통	불량	무	암반	16	-10	30/B
4	1	2	0	5	3	2	3	3	1	0

조사 의견	식생 및 보호시설 상태 양호함 돌출암반이 관찰되나 위험성은 낮은편임
대책 방안	현 상태 유지관리
