269) 02-63-L-B4

(1) 조사개요

산지명	북한산	시점	37°36'30.062~126°57'12.899
주소	서울시 종로구 구기동 249	종점	37°36'31.075~126°57'11.409
비탈면 종류	자연비탈면	구역 연장	50m
시설물 현황	주택 인접한 경사 15°의 자연비탈면, 보호시설 없음

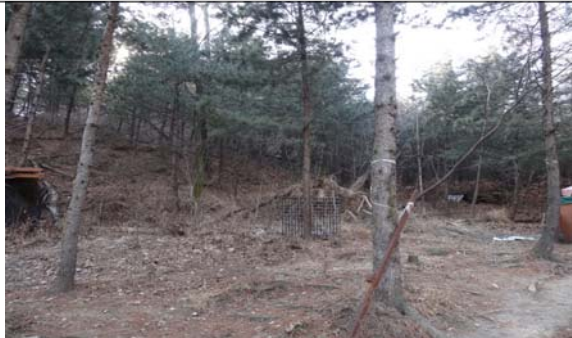
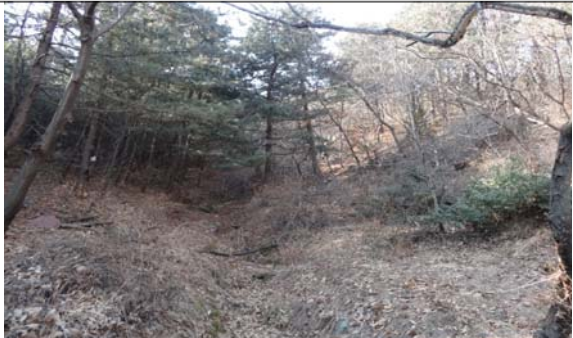
전경1	전경2

조사 의견	식생 양호하나 배수시설이 설치되지 않음 계류부가 존재하며 우기시 주의깊은 관찰이 필요함
대책 방안	배수시설 정비
