☞ 은평-주택(3)-258(옹벽)

- 해당 구조물은 찰쌓기 형식의 석축으로 높이 1.5m, 연장 14m인 자체관리대상 시설물에 해당함
- 해당 구조물 상부 및 하부에 주택건물이 밀집하여 위치함

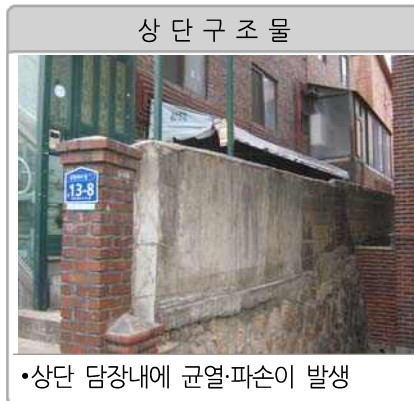
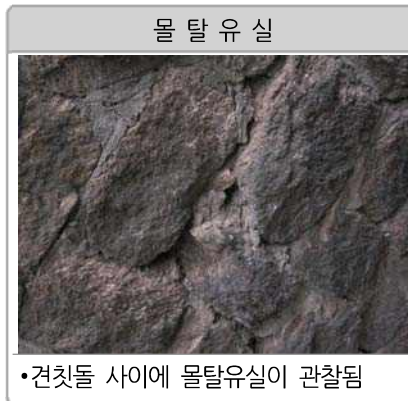
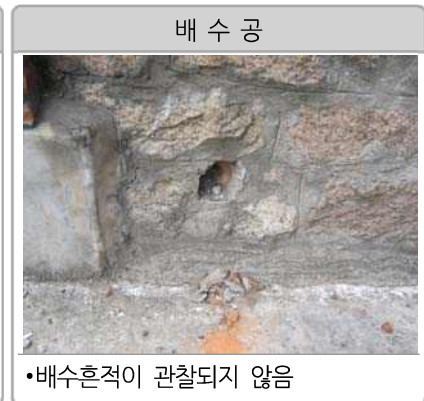
- 해당 구조물은 평탄한 지대에 시공된 높이가 일정한 석축이며, 구조물 상단에 높이 약 1m의 담장이 설치되어 있고, 담장 내 균열 및 파손 구간이 관찰되나 규모가 크지 않음
- 구조물 전면부의 마모 및 침식이 약간 심한 상태이고, 견치돌 사이에 몰탈이 유실되어 이로 인한 파손 및 박락이 관찰됨
- 구조물 내부에 배수공이 설치된 상태이나 배출구 내부에 배수된 흔적이 없는 상태

붕괴위험성											사회적영향도 (점수)	보정 (점수)	점수 합산 /등급
침하 (cm)	수평 변위 (cm)	세굴	파손 /손상 (mm)	균열 (mm)	마모 /침식	박리 (mm)	박락 /충분리 (mm)	철근 노출 (%)	백태	배출구			
0~2	0~2	미발생	6~10	0.21~0.3	약간 심함	0	16~20	0	무	배수흔적 없음	25	-10	42(C)

- 해당 구조물은 노후화가 진행중인 석축으로 몰탈유실 및 파손등이 관찰되나 변위등의 심각한 위험요소가 관찰되지 않아 구조물의 위험성이 높지 않은 것으로 판단됨
- 구조적 안정성이 양호한 것으로 판단되나 몰탈유실이 지속적으로 진행될 경우 위험하므로 몰탈유실에 대한 보수와 주의깊은 관찰이 요구되는 C등급으로 산정
