38) 01-05-L-B6

(1) 조사개요

산지명	인왕산	시점	37°35'19.767~126°57'43.710
주소	서울시 종로구 부암동 342-13	종점	37°35'17.998~126°57'46.441
비탈면 종류	자연비탈면	구역 연장	95 m
시설물 현황	주택 인접한 경사 30°의 자연비탈면, 하부 석축(H= 10m, L= 50m)

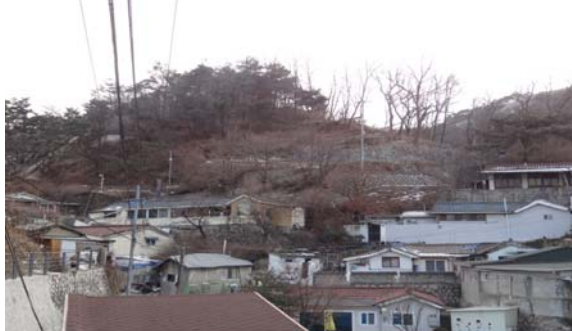
비탈면전경	하부석축

조사 의견	식생 양호하나 배수시설이 설치되지 않음. 전반적으로 양호한 비탈면으로 피해위험성 낮음.
대책 방안	배수시설 정비
