435) 02-103-L-B1

(1) 조사개요

산지명	북한산	시점	37°36'07.269~126°58'03.564
주소	서울시 종로구 평창동 259-1	종점	37°36'08.088~126°58'06.911
비탈면 종류	자연비탈면	구역 연장	105m
시설물 현황	주택 인접한 경사 15°의 자연비탈면, 보호시설 없음

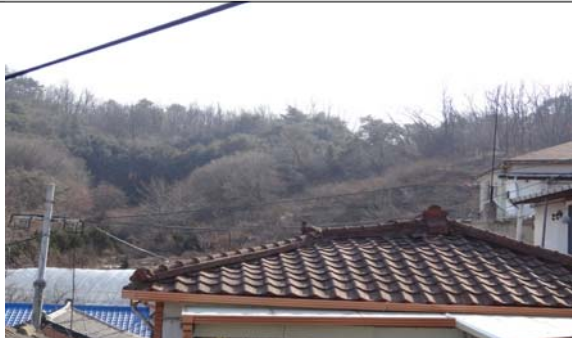
전경1	전경2

조사 의견	식생 양호하나 배수시설이 설치되지 않음 안정화된 비탈면으로 피해위험성이 낮음
대책 방안	배수시설 정비
