## 273) 02-63-L-B8

### (1) 조사개요

산지명	북한산	시점	37°36'34.446~126°57'10.777
주소	서울시 종로구 구기동 241-1	종점	37°36'34.737~126°57'11.589
비탈면 종류	자연비탈면	구역 연장	25m
시설물 현황	주택 인접한 경사 10°의 자연비탈면, 보호시설 없음, 배수로

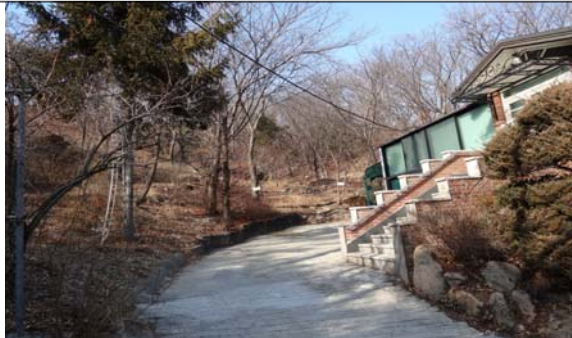
전경1	전경2

조사 의견	식생 및 비탈면의 상태 양호함 계류부가 관찰되며 노출암반이 다수 관찰되어 주의 깊은 관찰이 필요함
대책 방안	유실 우려 구간의 지속적인 관찰
