## 259) 02-58-L-B4

### (1) 조사개요

산지명	북한산	시점	37°36'17.815~126°57'19.282
주소	서울시 종로구 구기동 266	종점	37°36'18.346~126°57'19.663
비탈면 종류	자연비탈면	구역 연장	20m
시설물 현황	주택 인접한 경사 30°의 자연비탈면, 보호시설 없음

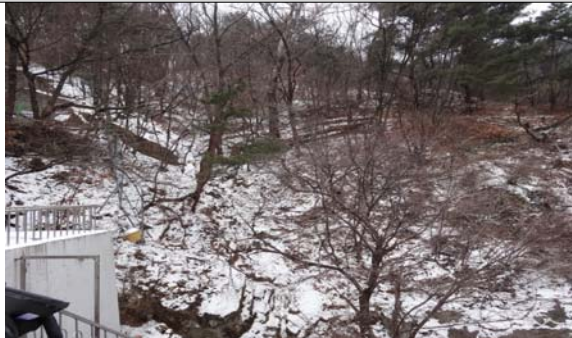
조사 의견	계류부가 존재하며 하부 주택이 존재하여 사방사업 및 배수시설 정비가 필요함 보호시설이 없고 비탈면의 상태가 불량하므로 보강시설의 설치가 요구됨
대책 방안	보강시설 설치 및 사방시설
