종로-도연-196(옹벽)

1 위치 및 시설물 종류

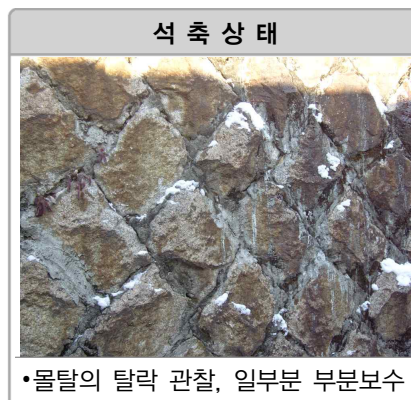
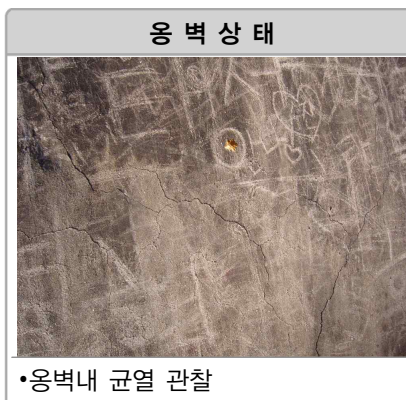
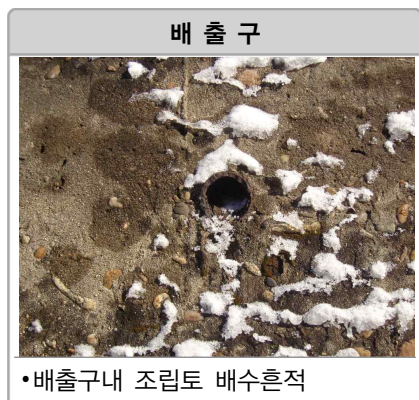
- 노후된 옹벽에 균열이 관찰되고 마모가 약간 심함
- 노후된 석축 마감재가 일부 탈락 되었으며 부분 보수의 흔적이 관찰
- 구조물의 규모에 비하여 배출구의 수량이 부족하며 배출구 내부에 배수된 흔적이 없음

붕괴위험성											사회적 영향도 (점수)	보정 (점수)	점수 합산 /등급
침하 (cm)	수평 변위 (cm)	세굴	파손 /손상 (mm)	균열 (mm)	마모 /침식	박리 (mm)	박락 /충분리 (mm)	철근 노출 (%)	백태	배출구			
0~2	0~2	미발생	0	0.21~ 0.3	약간심함	0.6~ 1.0	0~10	0	무	배수흔적 없음	30	-10	45(C)

- 해당 옹벽은 소규모 균열이 관찰되나 경미한 상태이며, 석축은 마감재의 몰탈이 일부 유실되어 있으나, 전반적으로 파손 및 변위 등의 위험요소들이 관찰되지 않아 위험성이 높지 않은 것으로 판단됨
- 구조물의 상태는 비교적 양호하나 노후되고 가옥과 인접하여 지속적인 관찰이 필요함
- 소규모 균열 및 마모가 존재하나 구조물의 구조적 안정성은 양호한 상태로 C등급으로 산정
